清滝山 第13番本坊 栄光寺 御中

京都林泉協会

報 告 書

内 容 : 栄光寺庭園修復作業について

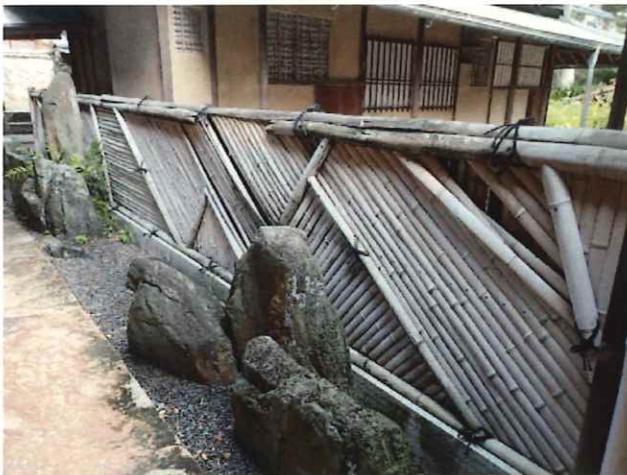
(写真 11 損壊状況)

竜門垣は各所腐食が進み割竹の一部や冠・抑えと言われる半割の竹が欠損している。柱の根入れ部分も腐食が進み手力で加圧揺すった程度でもぐらつきが確認された。竹垣としては更新の時期と判断し作り替える事とした。ただし、路地中門から東側の建仁寺垣及び光悦垣については(写真 15・16)親柱の補修程度の補強で当面維持可能と判断し、今回は作り替えの必要はないと判断した。

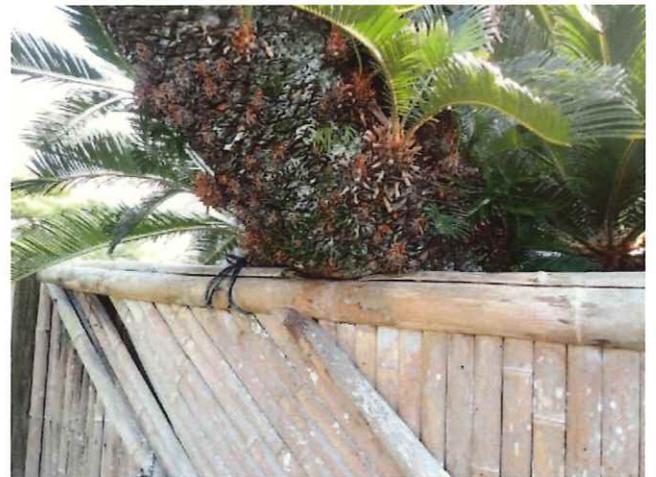
(写真 12 ソテツによる竹垣への加圧)

竹垣の作り替えに合わせてソテツの支柱も新規に取替を行った。支柱丸太は旧支柱丸太と同じ仕様の「出節丸太」という節が大きく迫り出した形状に加工した丸太を使用した。

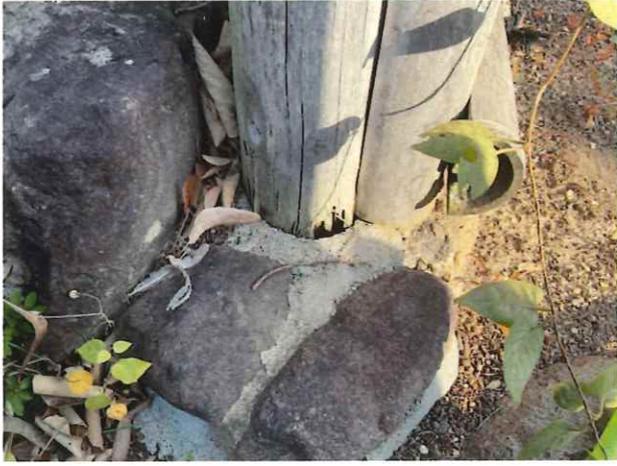
現在の竹垣は、長年の経年劣化により竹垣の一部が腐食により枯損している。結束してある染縄も腐食が進み、一部欠損していた。柱は比較的強度が残っていたが根入れ部を調査すると腐食の進みが見受けられ、根入れ土中部分は強度が低下していると推察された。

(写真 13 柱根入れの腐食)

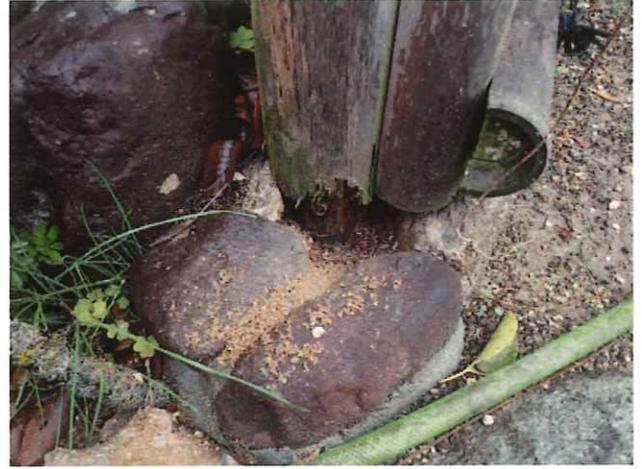
(写真 14 柱根入れ部の腐食)

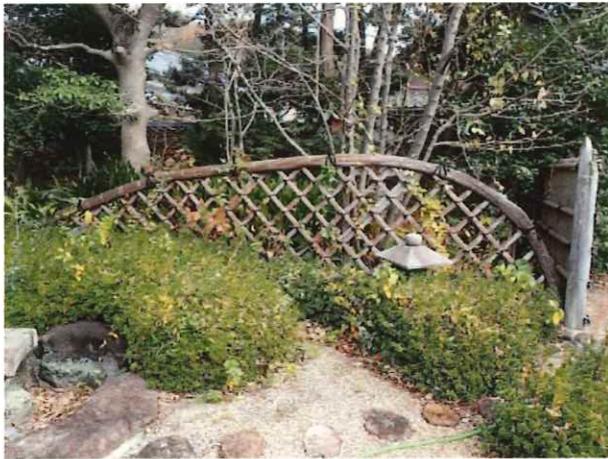
(写真 15 光悦寺垣)

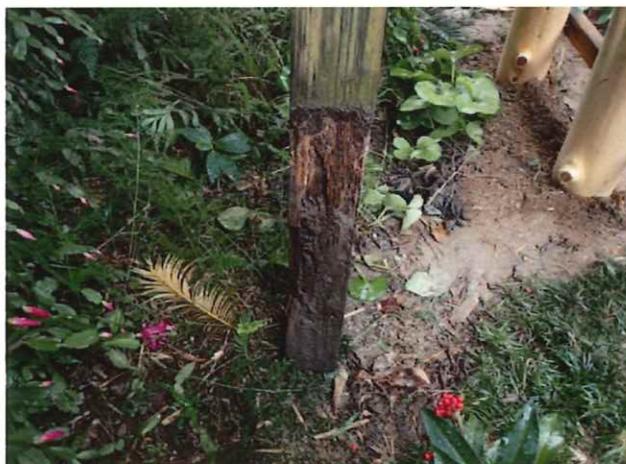
(写真 25 腐食が進んだ柱)

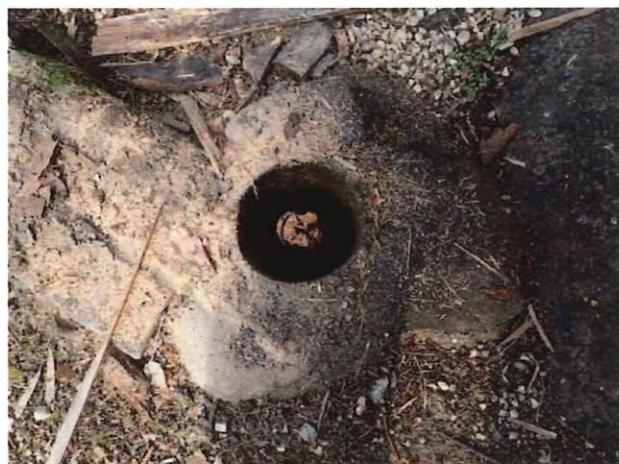
(写真 26 腐食が進んだ柱)

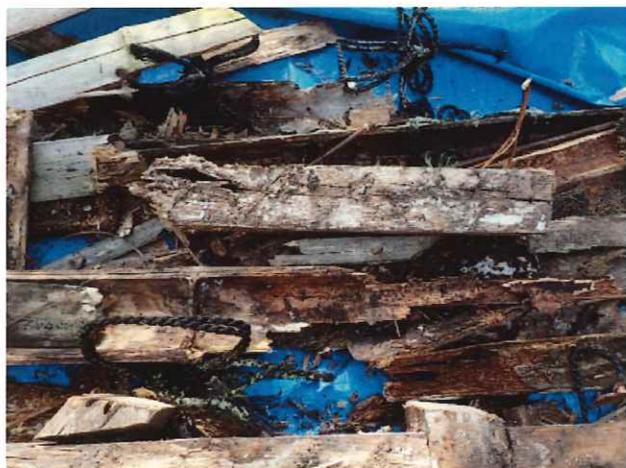
(写真 27 腐食した既存竹垣)

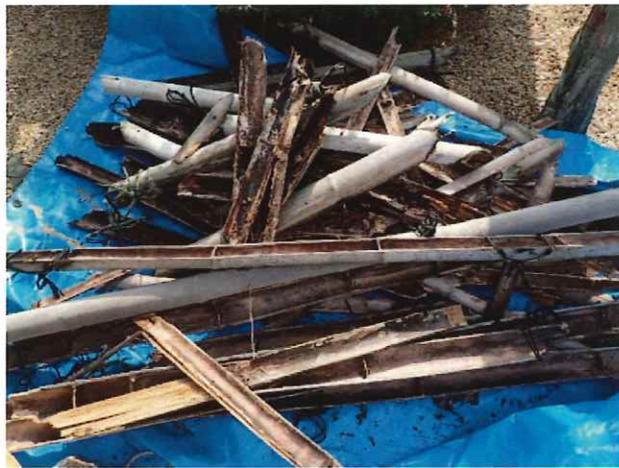
(写真 28 腐食した既存竹垣)

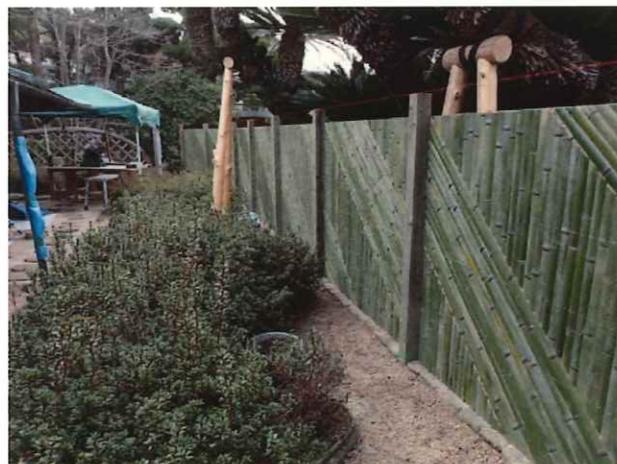
(写真 34 割竹パネル貼り)

支柱木材及び胴縁木材は防腐処理注入品を使用した。防腐処理注入品を使うことにより骨組み部材の腐食が長期的（10年～15年）に抑えられ耐久性が向上すると考えられる。

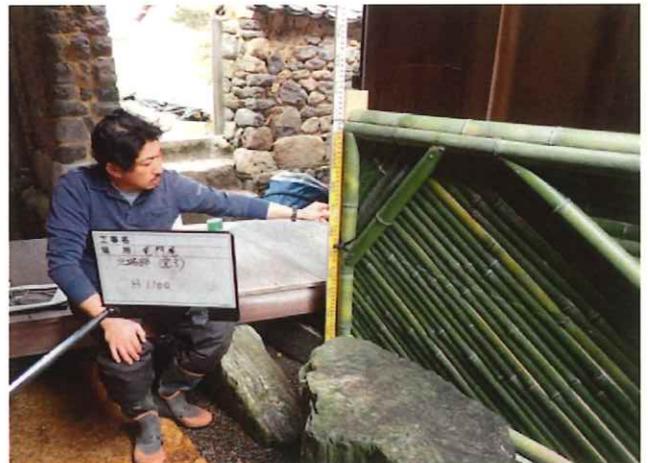
(写真 54 北端部 完了後 H1100)

北端部は着手前と完了後で 10m m 違いが出た。これは南端の高さ(H1100)合わせた結果であり施工誤差は実質ゼロと判定できる。

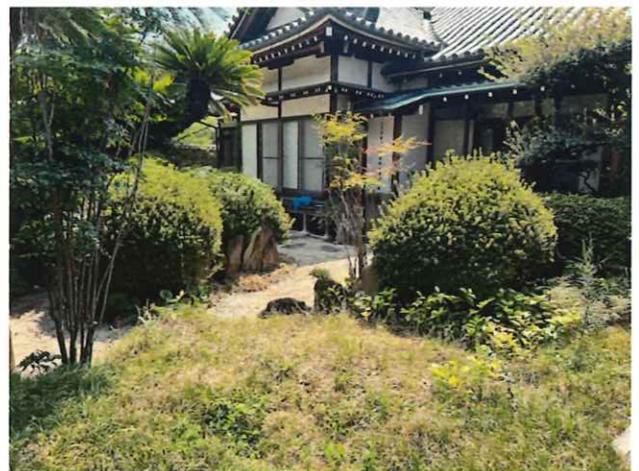
竜門庭竹垣作り替えの完了後は庭園樹木の剪定に取り掛かった。庭園の樹木の現況は伸長しすぎた枝葉が景石を覆い隠し、重森三玲氏作庭の特徴である石組みが一部視認できない状況であった。

(写真 73 景石に覆い被さった低木)

2024年9月に剪定作業に着手した。景石に覆い被さっている低木は、根元から30cmくらいの高さで切り戻した。長年の刈込管理の結果表面以外の内部は枝枯れを起こしており、葉芽がない状態であったが剪定作業時期(9月)を考えれば冬期までに新芽が発芽すると判断し思い切って強剪定を行った。

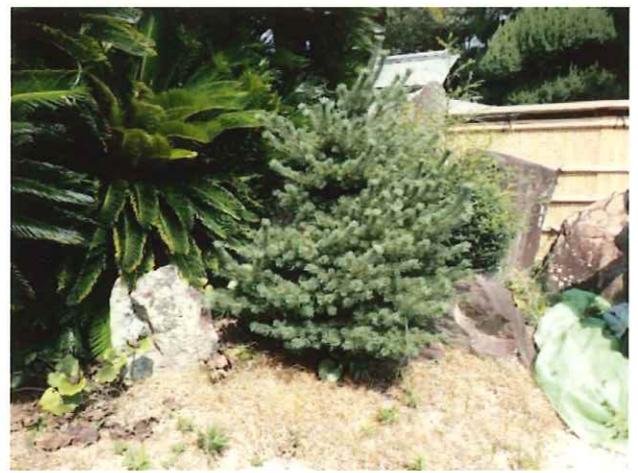
庭の主石組の前には五葉松が植えられ立石が視認しにくくなっていた。この五葉松は後年に植えられたと推察される。主景木であるクロマツは差し枝が伸長しすぎて、飛び石の導線上に覆い被さり飛び石を歩けない状態であった。竜門庭作庭前からあったソテツも芽吹きが増え背面の竹垣が見えない状況であった。

(写真 75 立石の前に植えられた五葉松)

2025年2月に入り立石を隠している五葉松の移植を行った。移植後は立石がよく見えるようになった

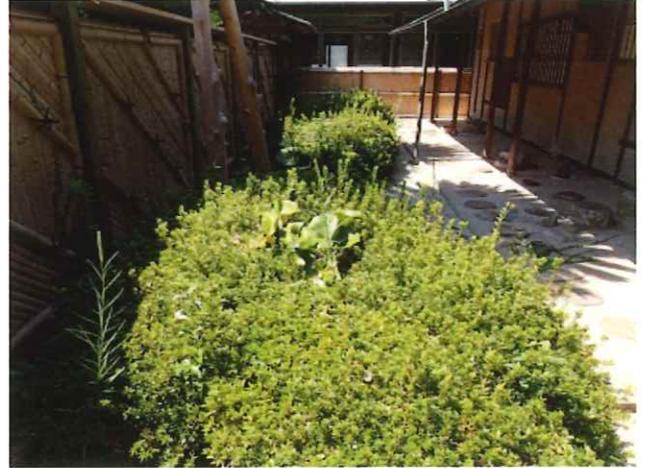
茶室竜門庵の茶庭の方は空が見えなくなるほどに枝葉が覆いかぶさり、周囲が全体的に暗くなっていた。下層の低木サツキは、経年の刈り込み不足で徒長が伸長して、蹲の石組みに覆い被さっており茶庭の様をなしていない状況であった。

(写真 77 伸長した低木)

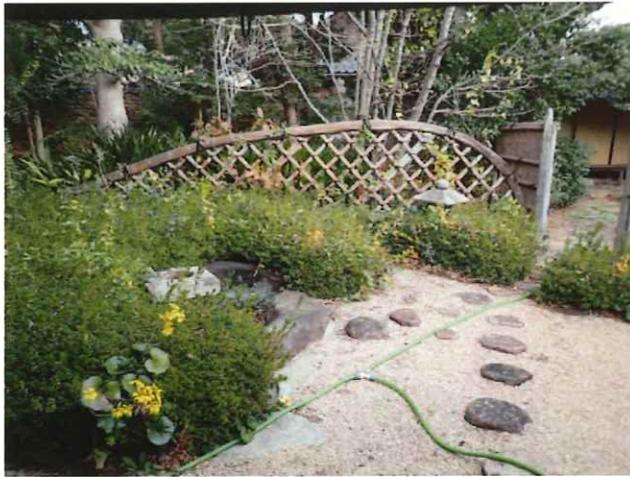
(写真 78 灯籠を隠す低木)

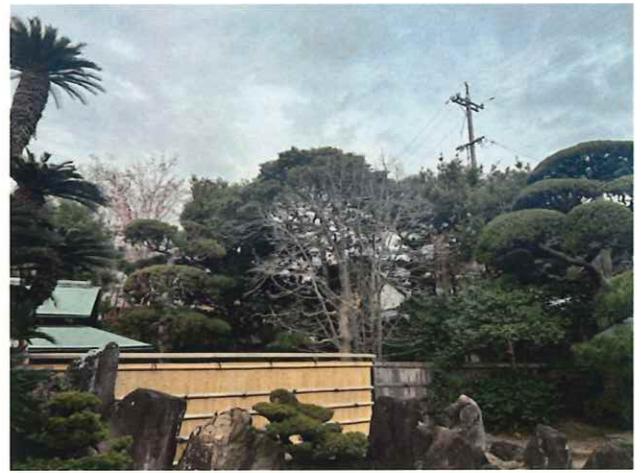
(写真 79 周囲を覆い被る高木)

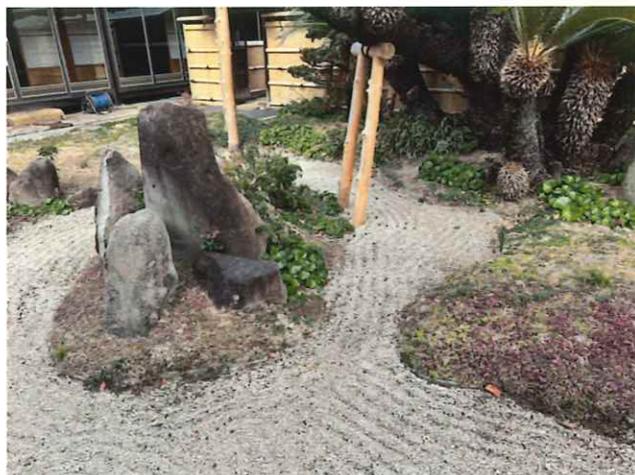
竹垣取替、樹木剪定の補修の完了後は地祇の張替に取り掛かった。竜門庭の地祇は玉竜が多くを占めているが、経年、数年続く猛暑によって枯損衰退しており、枯死した部分は草地化し、下地の土壌が露出して雨水などによって白砂の部分に流出していた。また、これまでの経年劣化で、築山の起伏が小さくなり立石に合わない造形となっていた

(写真 106 枯死衰退した玉竜)

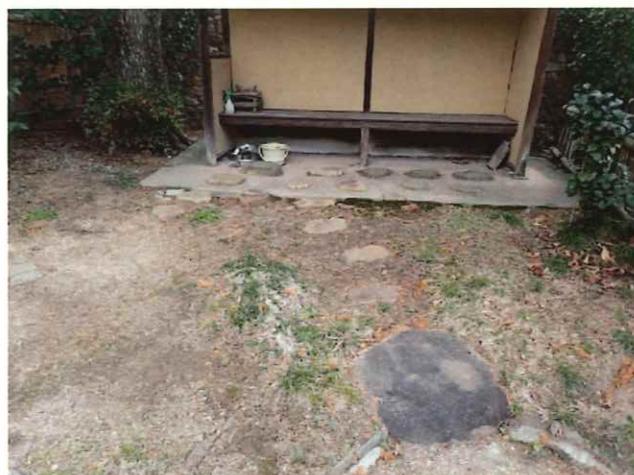
(写真 108 枯死衰退した玉竜)

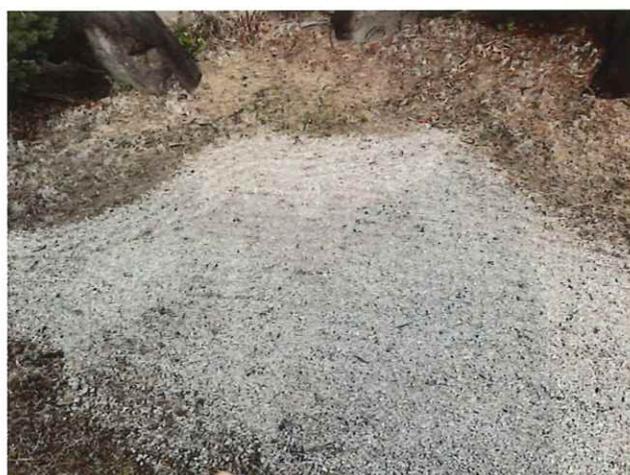
(写真 110 砂が混じった白砂)

白砂に流失して混ざった砂を取り除きその砂を造形に再利用した。造形は過去の写真を参考にして盛り土を形成した。

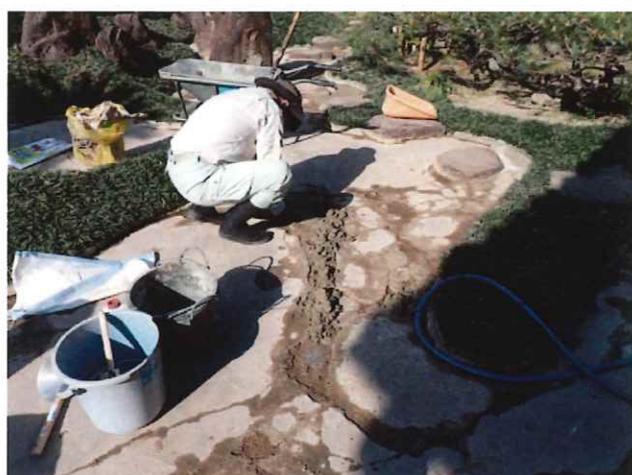
玉竜の張り替えが完了した後引き続き白川砂の入替を行った。白砂は長年の庭園管理で白川砂量が減少し一部路床が見える状況であった。路床はモルタル床打ちの構造であったが、所々ひび割れを起こし亀裂やモルタルの剥離が見受けられた。路床面の痛み具合、全体の排水状況を検証した結果、モルタル全面打ち直し補修は行わず部分補修で対応した。

(写真 132 路床モルタル面の補修)

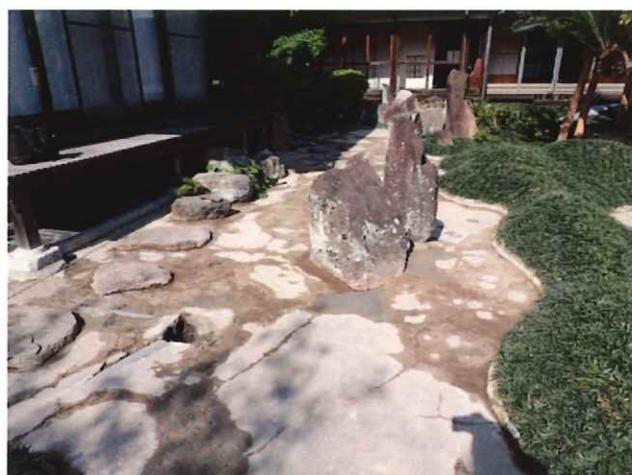
(写真 133 路床モルタル面の補修)

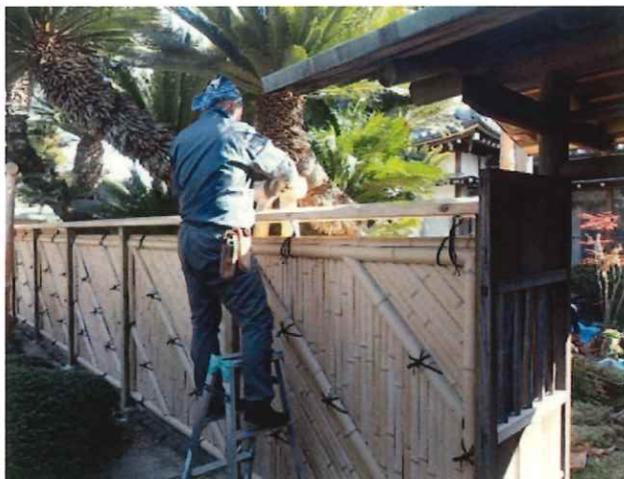
(写真 147 屋根防腐剤塗布)

竜門垣の屋根及びソテツの支柱に年1回防腐剤を塗布することとした。年1回の防腐処理で竹垣屋根の腐食は大きく抑えられると推察される。竹垣については定期的に水拭きにて清掃することにより竹垣表面の磨きを行い、いわゆる「飴色」になるように維持する。
