清滝山 第13番本坊 栄光寺 御中

京都林泉協会

報 告 書

内 容 : 栄光寺庭園修復作業について

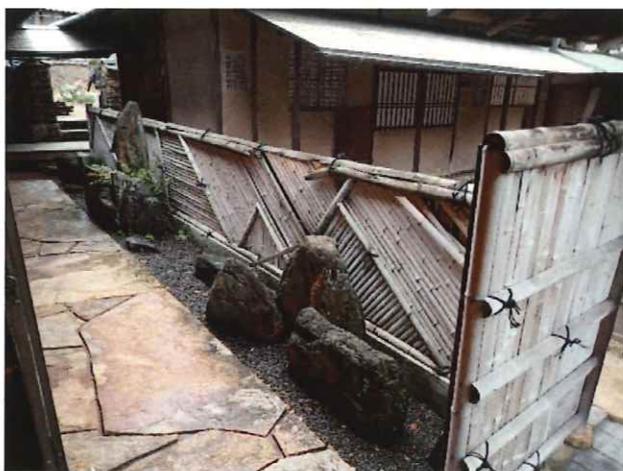
現在の竹垣は、長年の経年劣化により竹垣の一部が腐食により枯損している。結束してある染縄も腐食が進み、一部欠損していた。柱は比較的強度が残っていたが根入れ部を調査すると腐食の進みが見受けられ、根入れ土中部分は強度が低下していると推察された。

(写真5 書院側全景)

竜門垣は各所腐食が進み割竹の一部や冠・抑えと言われる半割の竹が欠損している。柱の根入れ部分も腐食が進み手力で加圧揺すった程度でもぐらつきが確認された。竹垣としては更新の時期と判断し作り替える事とした。ただし、路地中門から東側の建仁寺垣及び光悦垣については(写真 15・16)親柱の補修程度の補強で当面維持可能と判断し、今回は作り替えの必要はないと判断した。

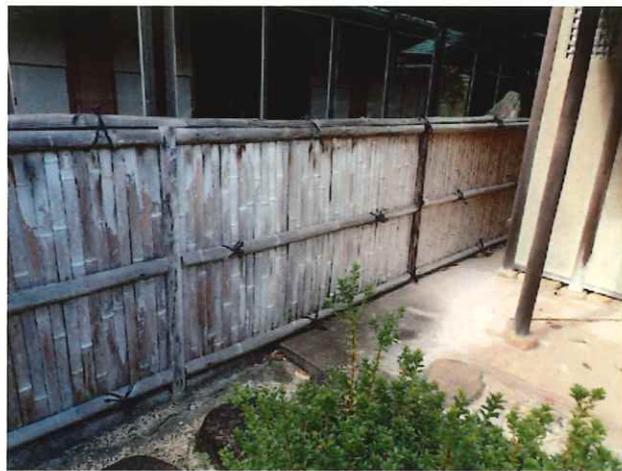
(写真6 書院側裏面全景)

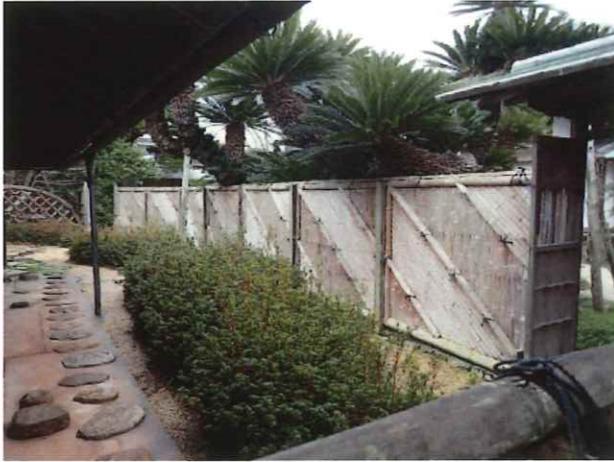
(写真 7 全景本堂側)

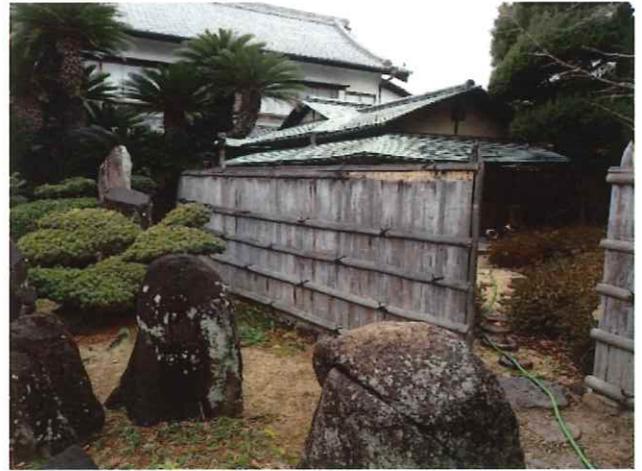
(写真 8 全景本堂側)

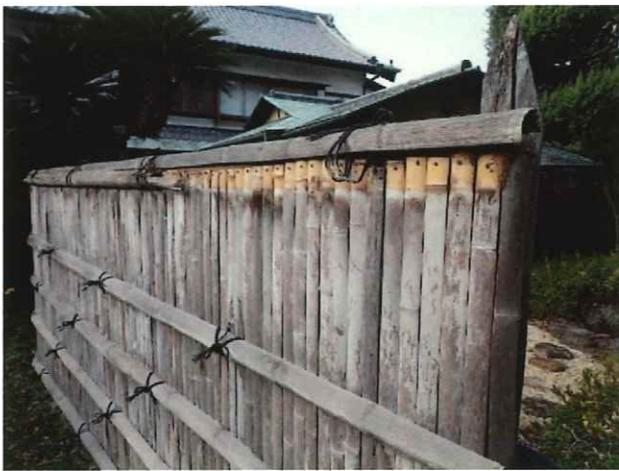
損壊して欠損している部分は空洞が発生して、竹垣下地骨組みの内部木材も一部露出しており、その部分からは腐食が確認された。

(写真 9 損壊状況)

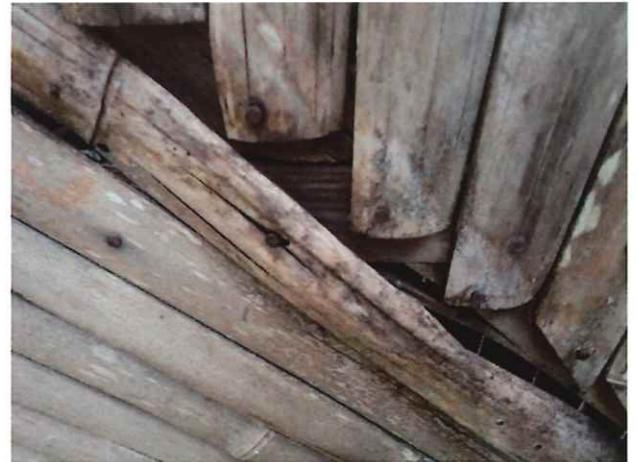
(写真 10 損壊状況)

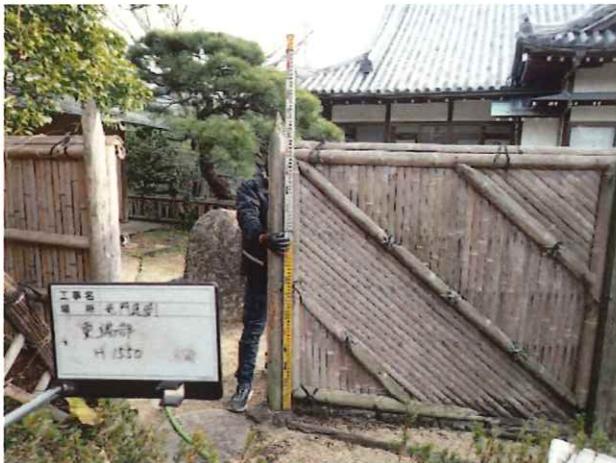
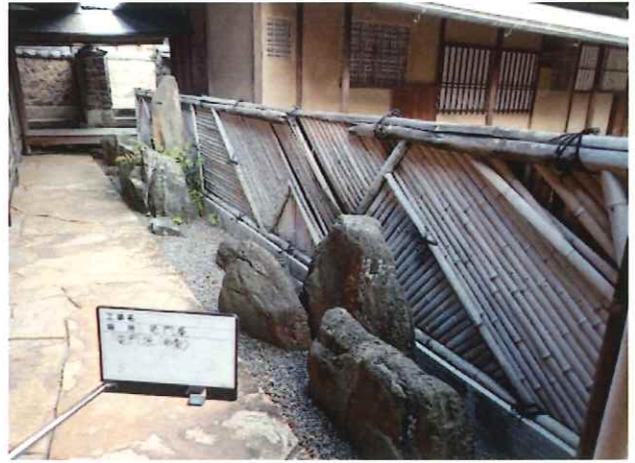
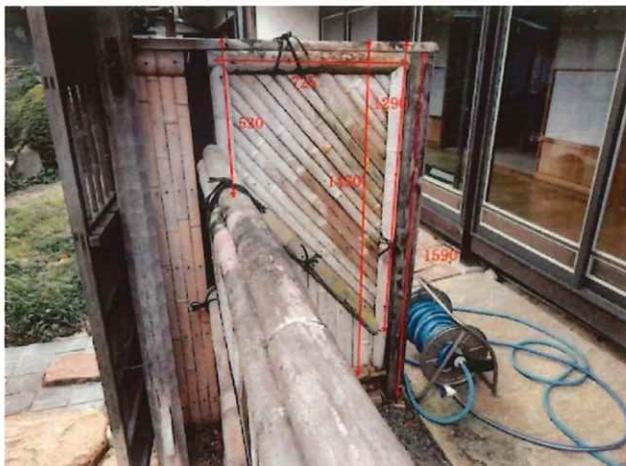
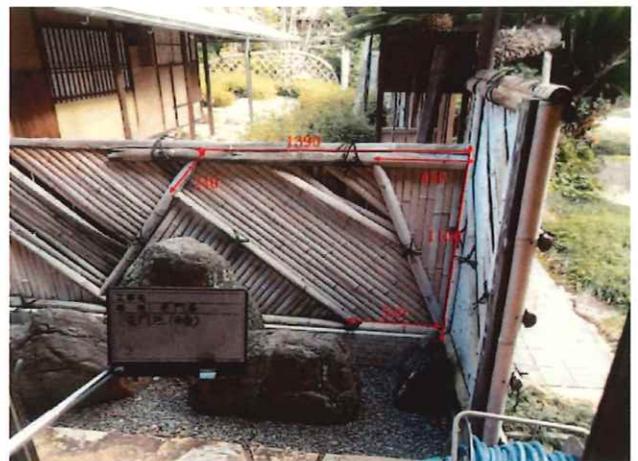
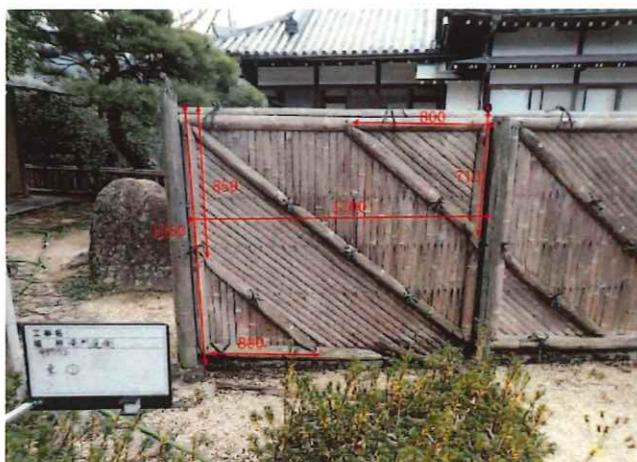
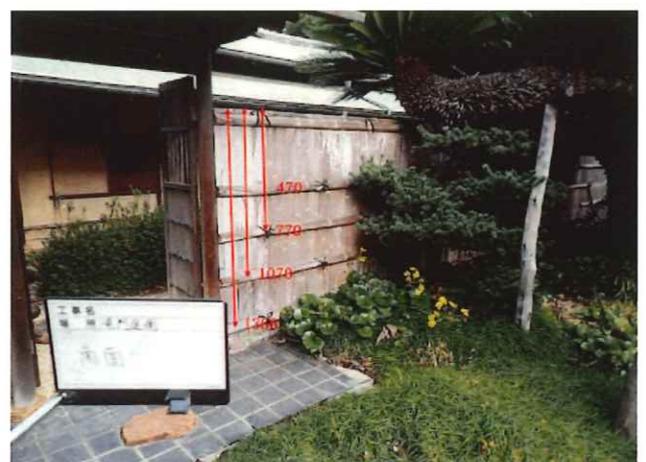
(写真 17 現況の寸法検測)

(写真 18 現況の寸法検測)

(写真 19 現況の寸法確認)

(写真 20 現況の寸法検測)

(写真 21 現況の寸法確認)

(写真 22 現況の寸法検測)

竜門垣の作り替えに向けてこれまで引き継がれてきた「現況と同じ形」との復旧を前提として竹垣の構造の確認及び採寸・検測を行なった。

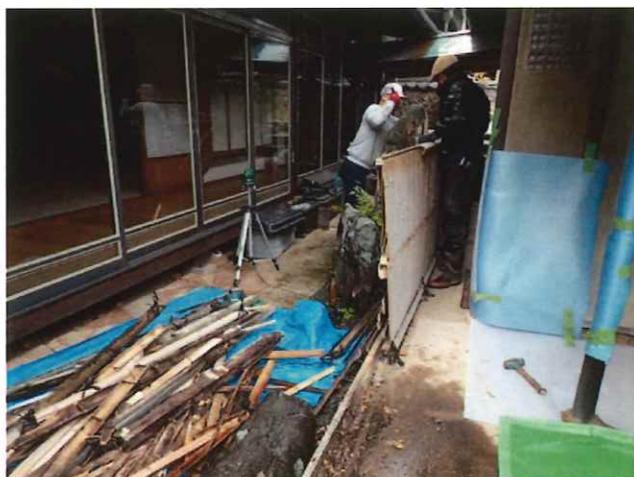
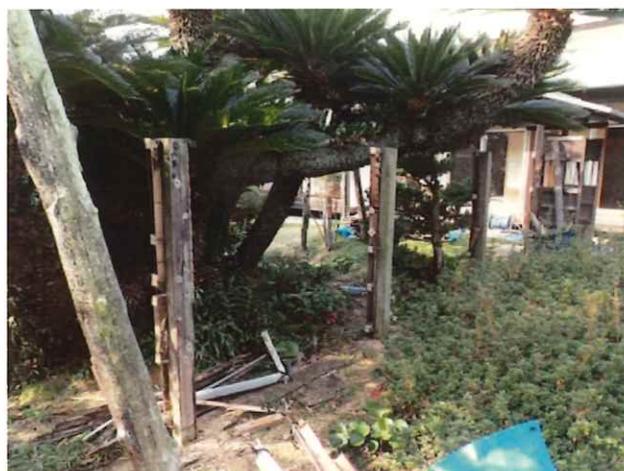
(写真 23 既存竹垣解体状況)

(写真 24 既存竹垣解体状況)

調査・採寸・下地加工などが終わり作り替え工事に着手。竹材は、京都産真竹を最適な時期に入手し竹垣施工適期の2月に施工を開始した。

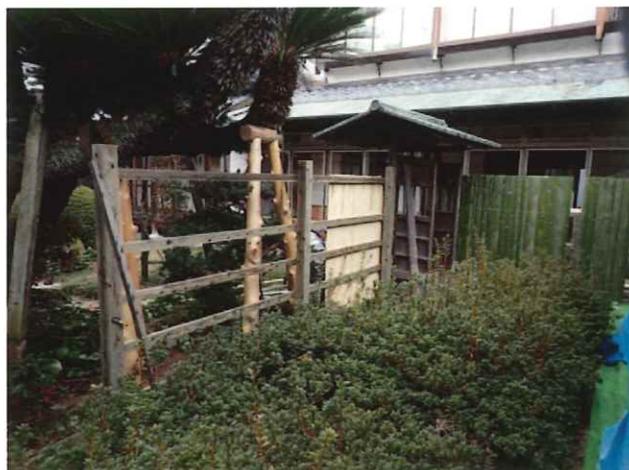
(写真 29 柱・下地組立)

(写真 30 柱・下地組立)

支柱木材及び胴縁木材は防腐処理注入品を使用した。防腐処理注入品を使うことにより骨組み部材の腐食が長期的（10年～15年）に抑えられ耐久性が向上すると考えられる。

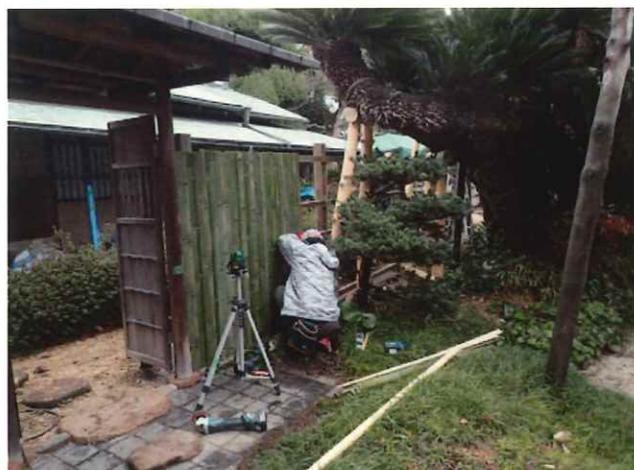
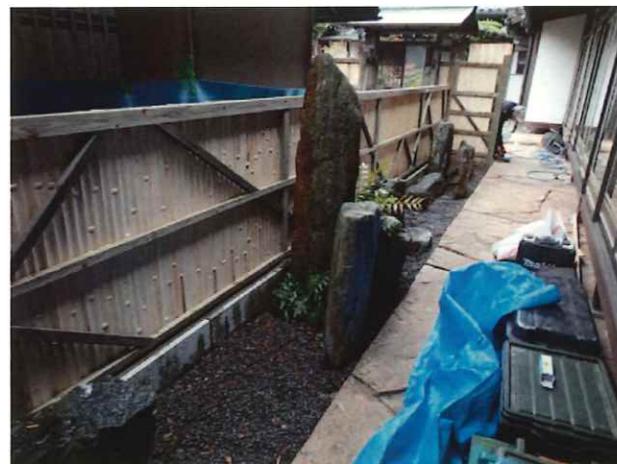
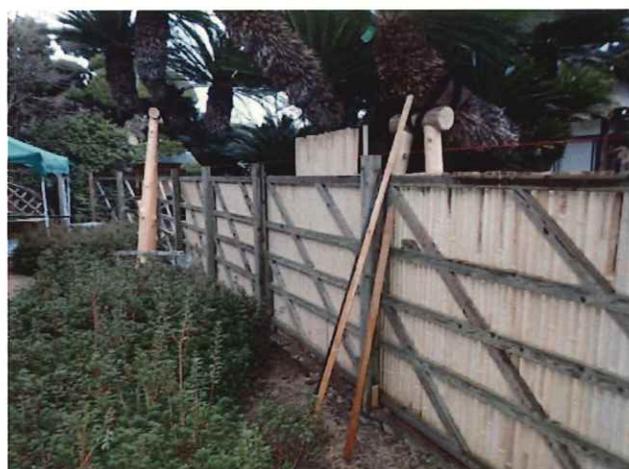
(写真 31 割竹パネル貼り)

(写真 32 割竹パネル貼り)

(写真 33 割竹パネル貼り)

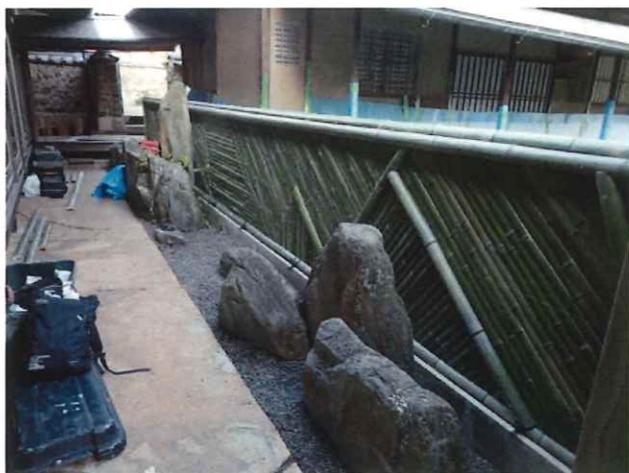
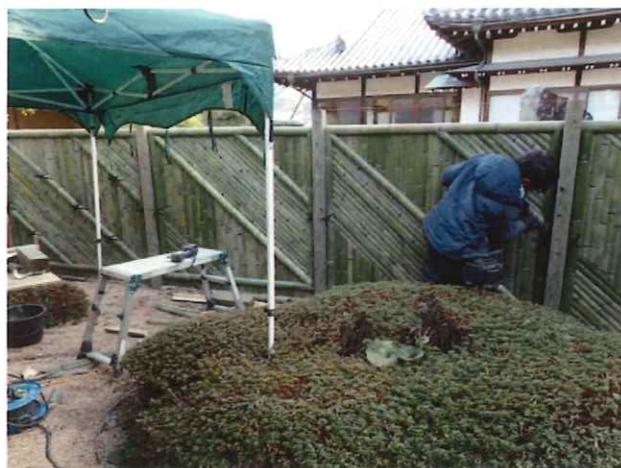
(写真 35 半割竹押え取付)

(写真 36 半割押え竹取付)

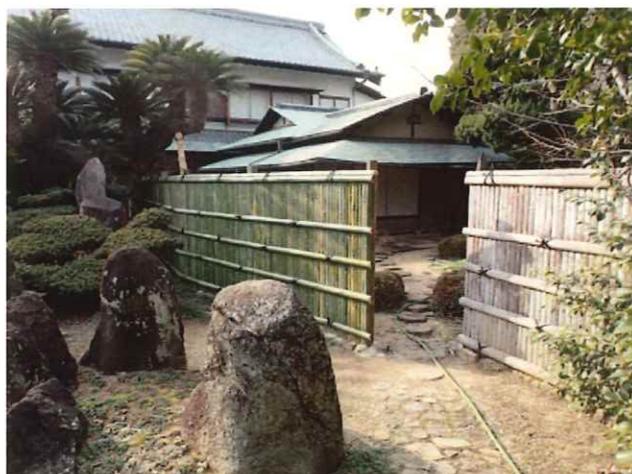
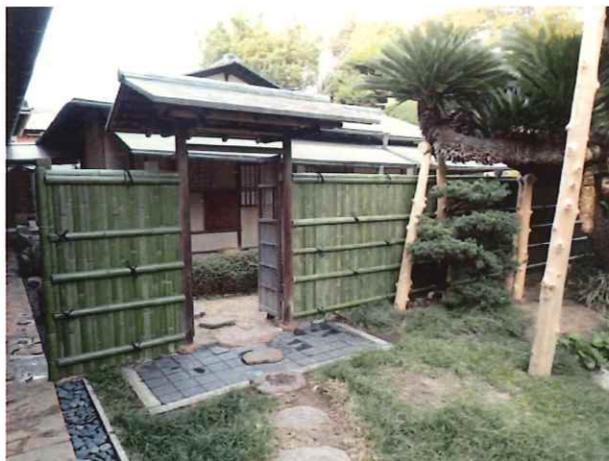
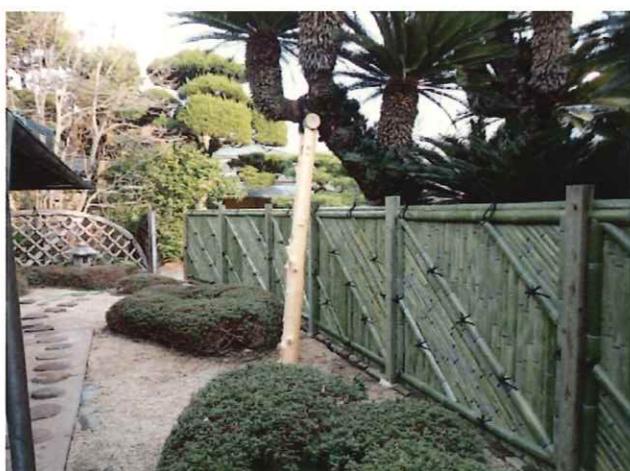
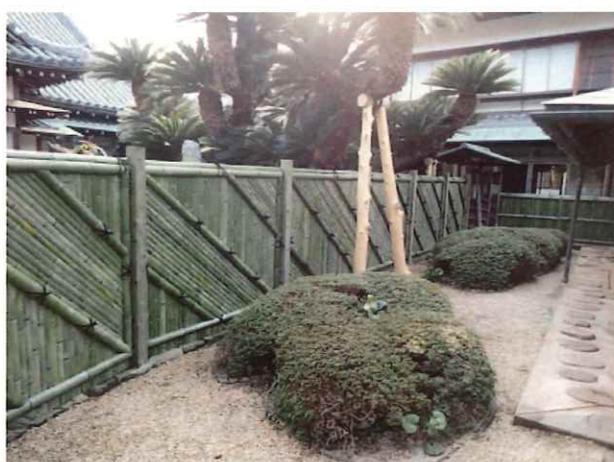
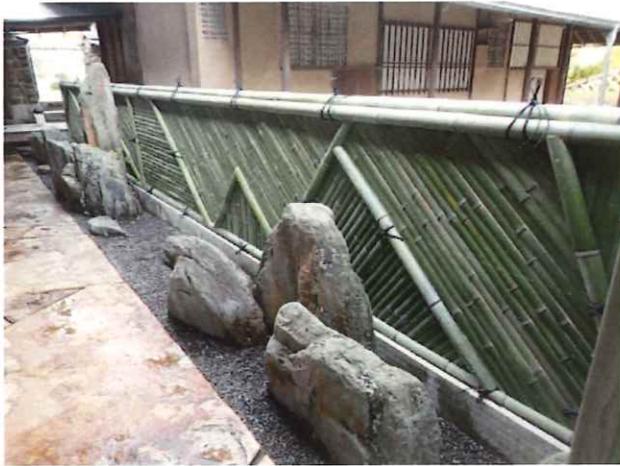
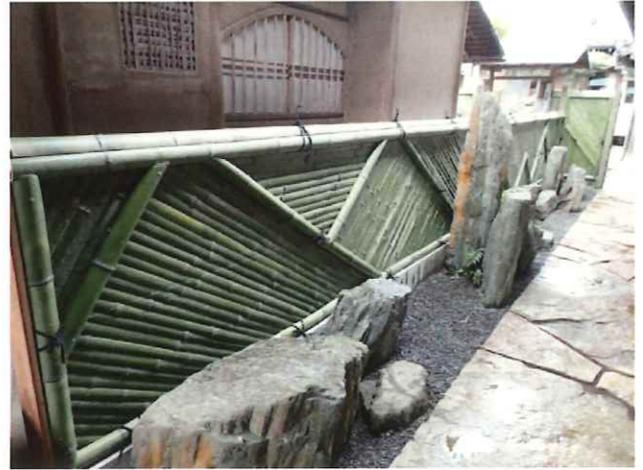
(写真 37 竹垣作業完了)

(写真 38 竹垣作業完了)

(写真 39 竹垣作業完了)

(写真 40 竹垣作業完了)

(写真 41 竹垣作業完了)

(写真 42 竹垣作業完了)

今回の作り替えに合わせて齋藤相談役より竹垣に笠木を取り付ける提案があり、新規に笠木を取付けることになった。この笠木追加の意図は、降雨・夜露などによる水分の干渉を減少させることで、竹垣の腐食を遅らせて更新期間を延長させる。一般的に現況の新規竹垣(屋根なし)で 7 年～10 年程度、笠木付きの場合は 15 年～20 年程度竹垣を維持できると考えられる。

2023年12月の現況調査から着手した竹垣の作り替えは、2024年3月に完了した。重森三玲氏作庭から代々60年に渡って引き継がれてきた竜門垣は寸分変わらず作り替えることができた。部材に防腐剤注入品を使用したことに加え、屋根を追加することにより竹垣の維持期間を大幅に伸ばすことが可能になった。一般的見解としては今までの保存期間は7年～10年程度であったが、今回の作り替えにより15年程度の維持が可能になったと推察される。ただし書院側の竜門垣(H1100)は、茶室竜門庵の屋根との関係などから屋根の追加を見送った為、本堂側の竜門垣よりは経年劣化が早いと推察される。防腐剤注入木材を使用することにより、次回の作り替えでの木材の交換は少なく済みコストの削減が期待される。

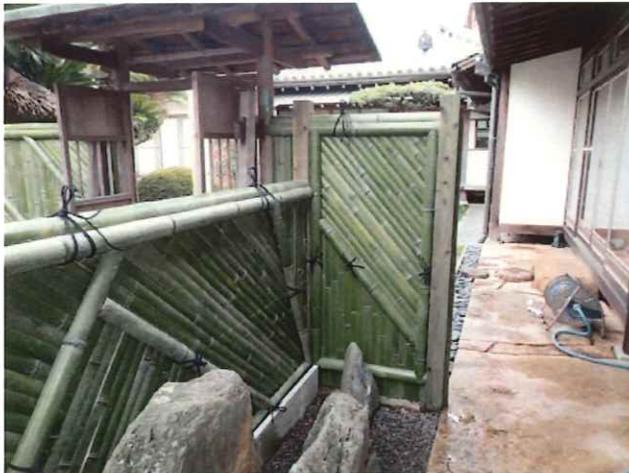
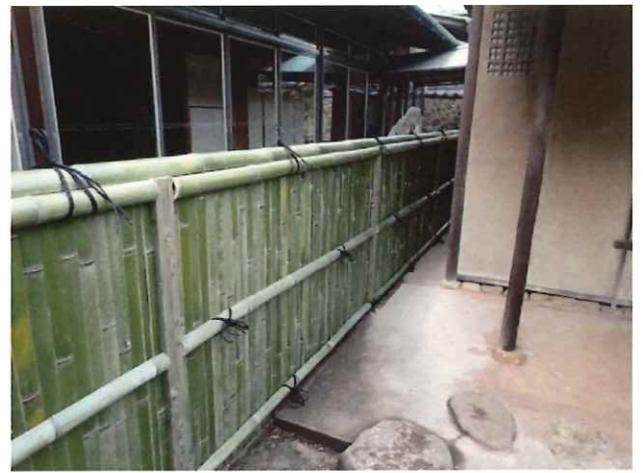
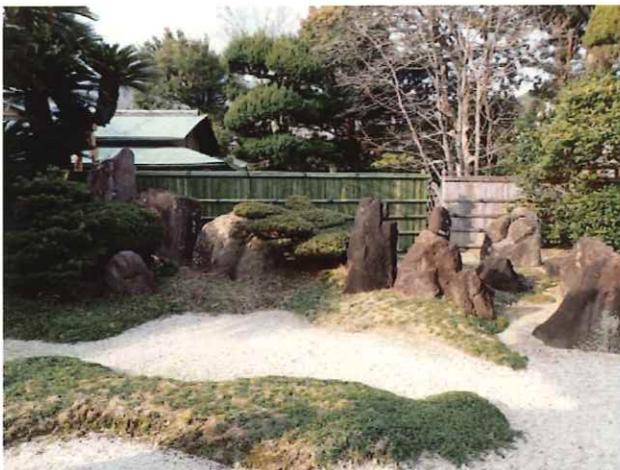
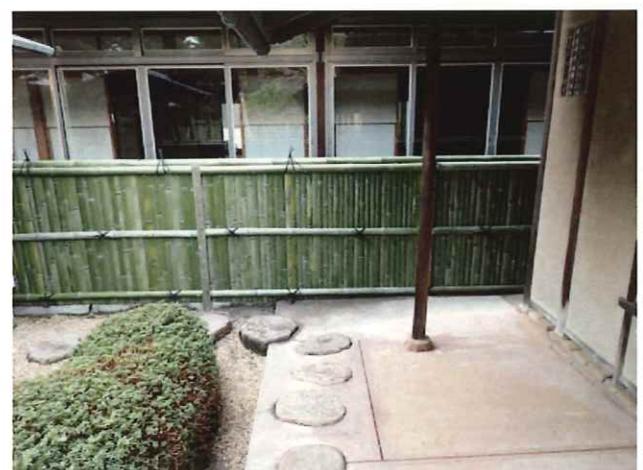
(写真 43 竹垣作業完了)

(写真 44 竹垣作業完了)

(写真 45 竹垣作業完了)

(写真 46 竹垣作業完了)

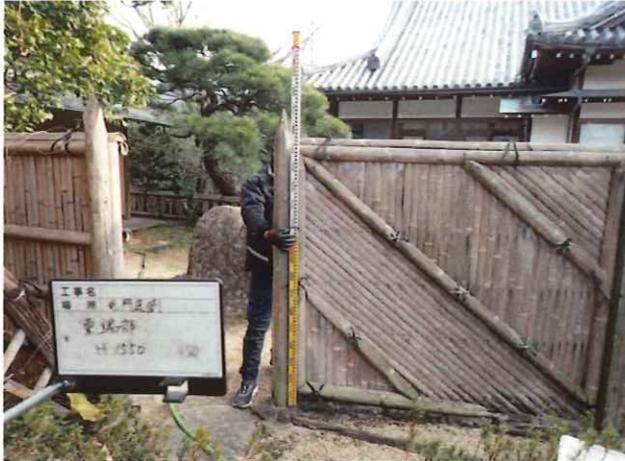
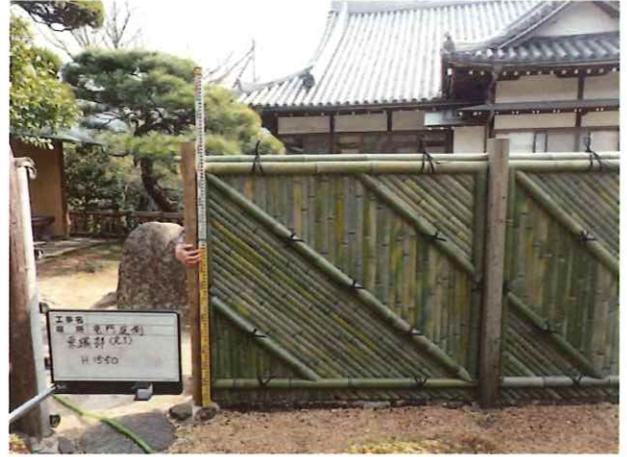
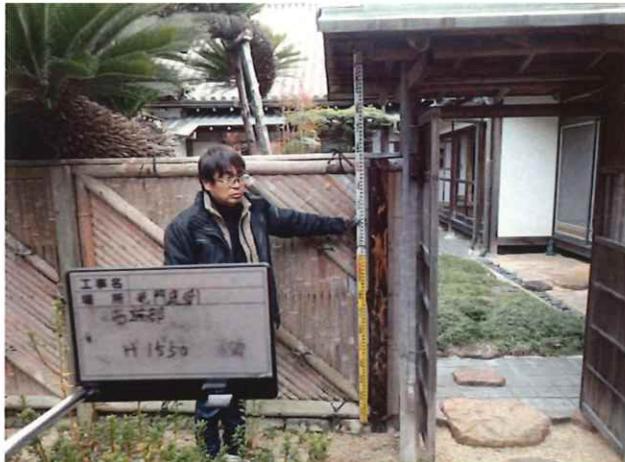
(写真 47 東端部着手前 H1550)

(写真 48 東端部完了後 H1550)

(写真 49 西端部 着手前 H1550)

組み上がった竜門垣の寸法が旧竜門垣と相違がないか検測した。

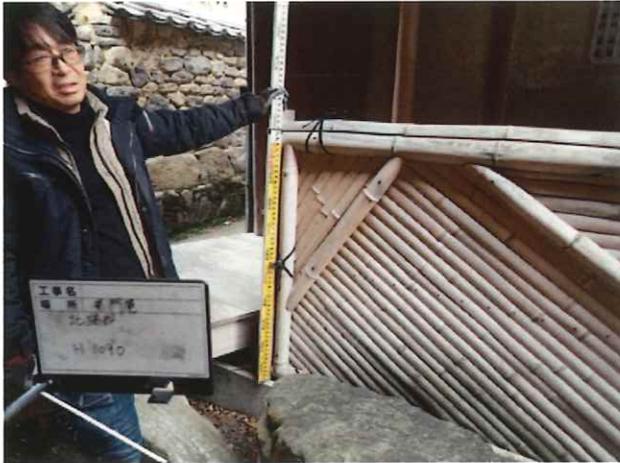
(写真 53 北端部 着手前 H1090)

北端部は着手前と完了後で 10m m 違いが出た。これは南端の高さ(H1100)合わせた結果であり施工誤差は実質ゼロと判定できる。

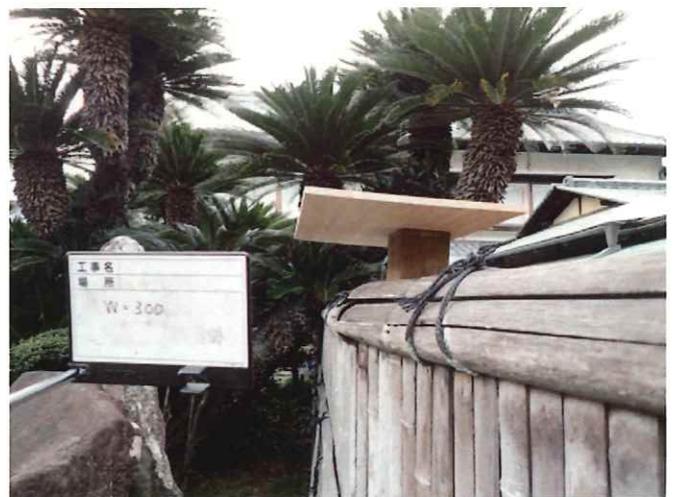
笠木図

(写真 55 笠木幅の確認 W300)

竹垣の損壊の原因は雨による腐食で、屋根を付ければ耐用年数を大幅に延ばすことが出来ようとして、作庭者の了解のもとに、創作垣に笠木を後付けしたのが石見益田の小河家庭園である。以来、その竹垣は現在に至るまで、柱接ぎや鉄柱補強などを行なっているが50年余りそのまま維持されている。今回、これを参考にさせていただいた。小河家では光悦垣にも笠木を架けて維持している。

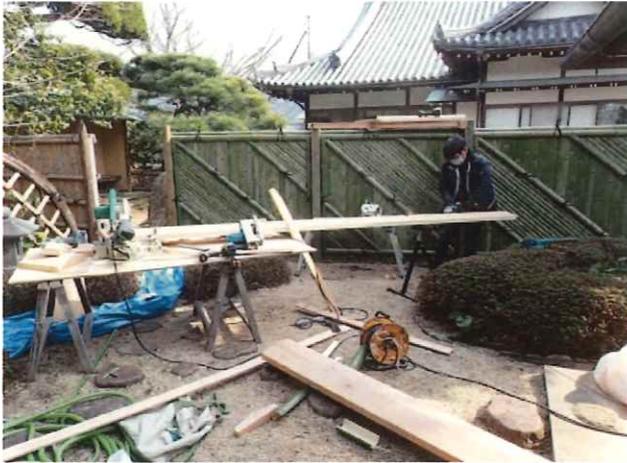
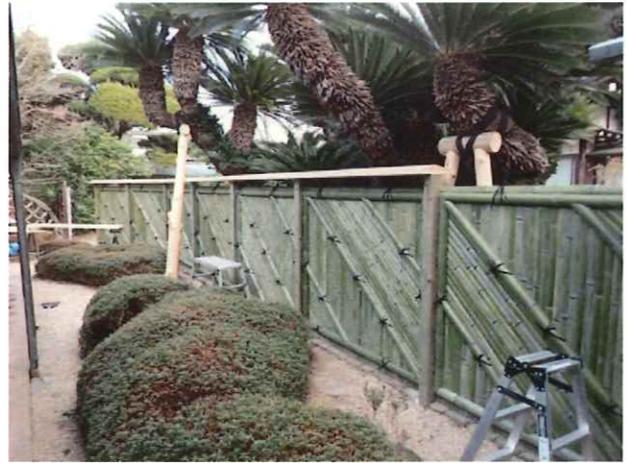
(写真 56 作業状況)

(写真 57 作業状況)

追加工事である笠木の取り付けに着手

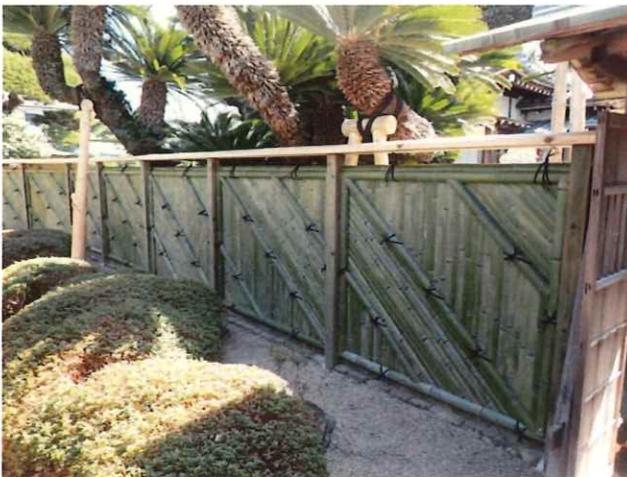
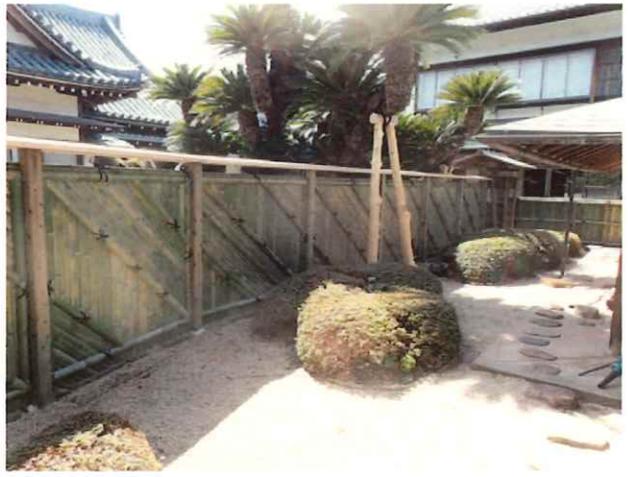
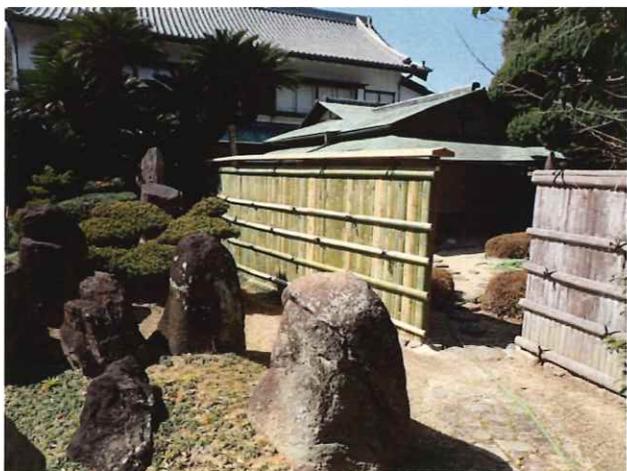
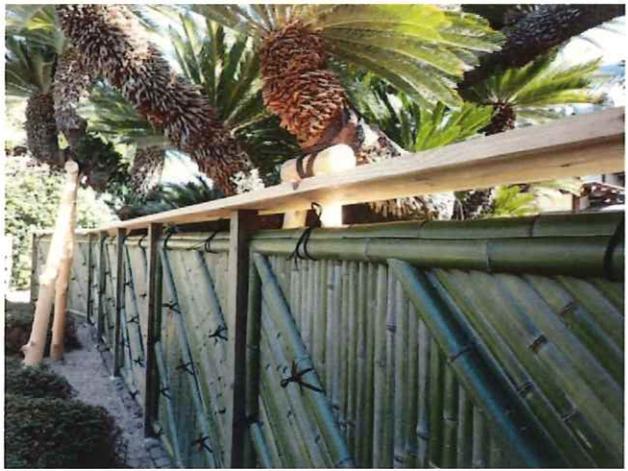
(写真 58 笠木取付け完了)

(写真 59 笠木取付け完了)

(写真 60 笠木取付け完了)

(写真 61 笠木取付け完了)

竜門垣の屋根及びソテツの支柱に年1回防腐剤を塗布することとした。年1回の防腐処理で竹垣屋根の腐食は大きく抑えられると推察される。竹垣については定期的に水拭きにて清掃することにより竹垣表面の磨きを行い、いわゆる「飴色」になるように維持する。

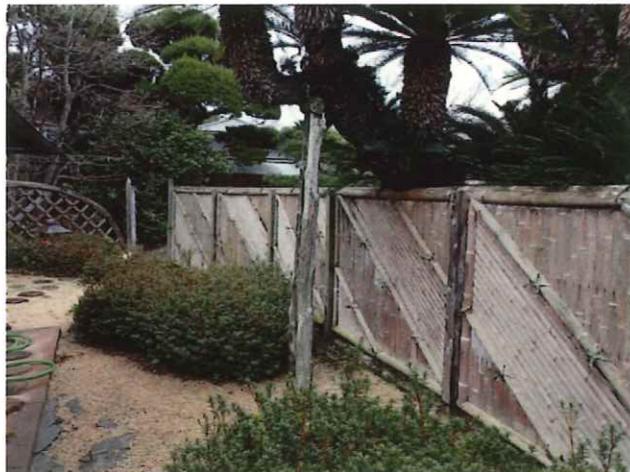
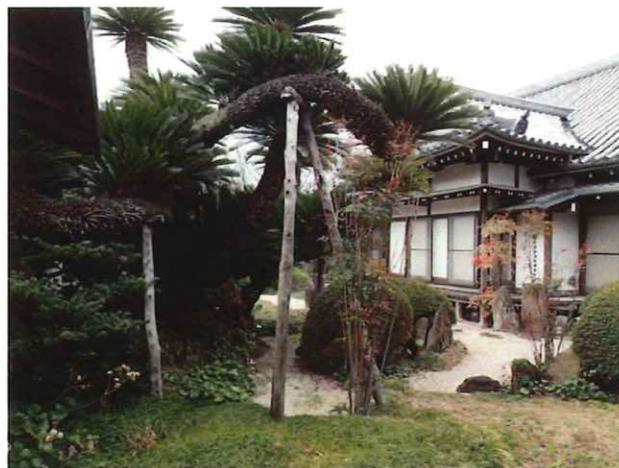
(写真 62 着手前)

(写真 63 着手前)

竹垣の作り替えに合わせてソテツの支柱も新規に取替を行った。支柱丸太は旧支柱丸太と同じ仕様の「出節丸太」という節が大きく迫り出した形状に加工した丸太を使用した。

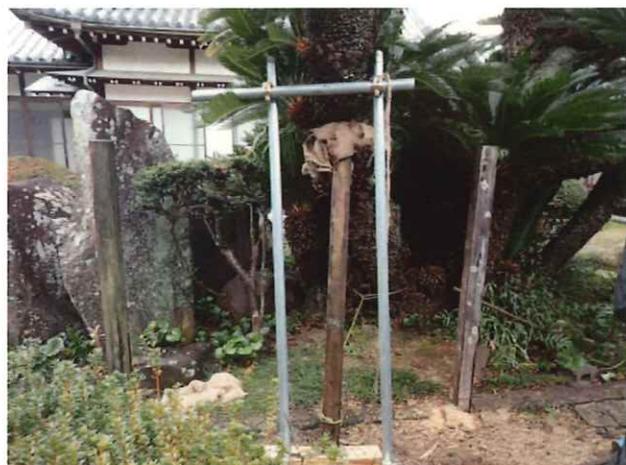
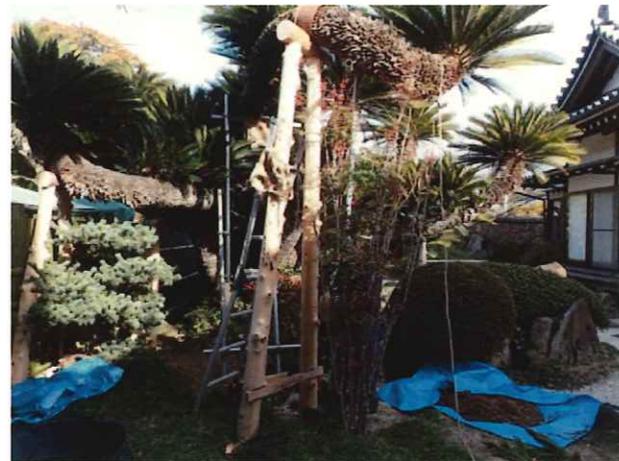
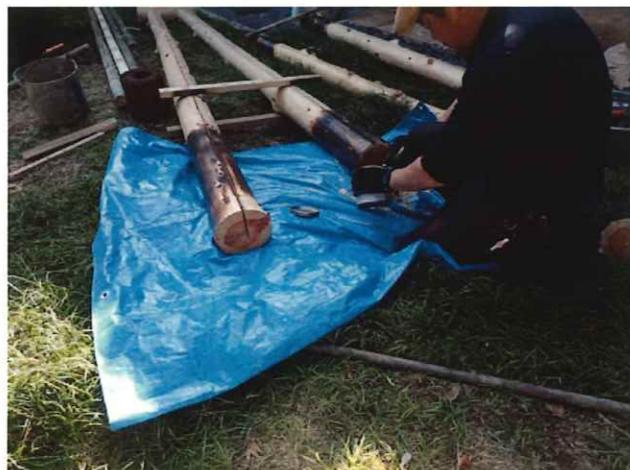
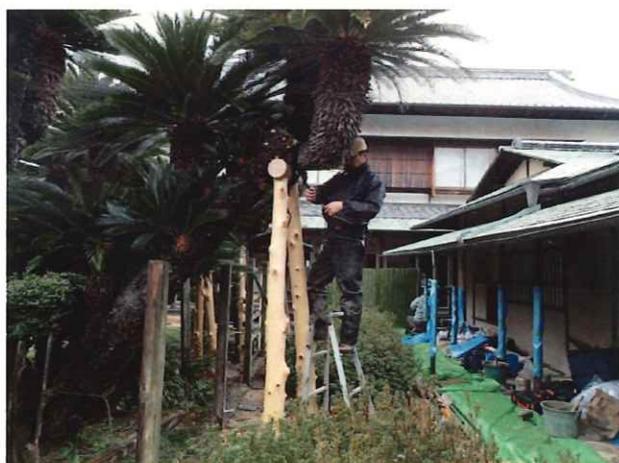
(写真 64 作業状況)

(写真 65 作業状況)

(写真 66 根入れ部防腐剤重ね塗り)

(写真 67 結束状況)

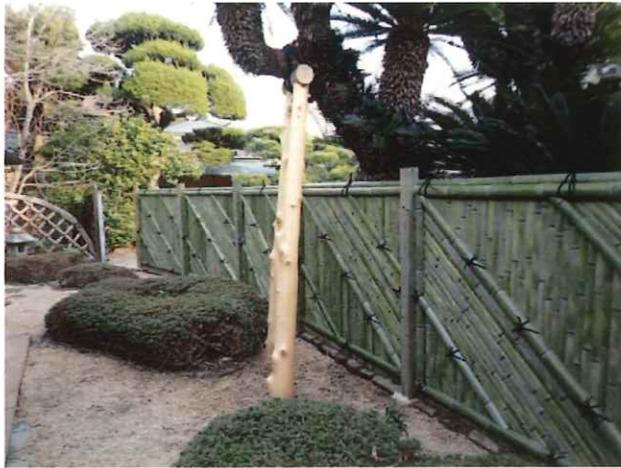
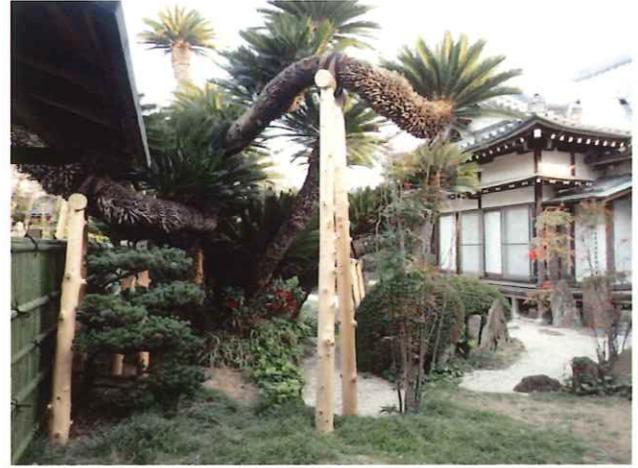
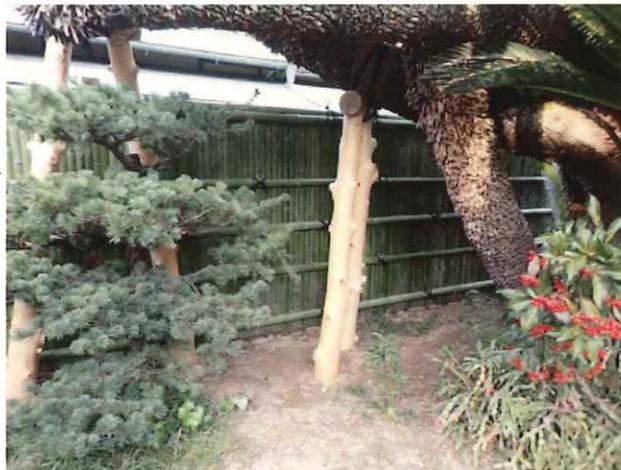
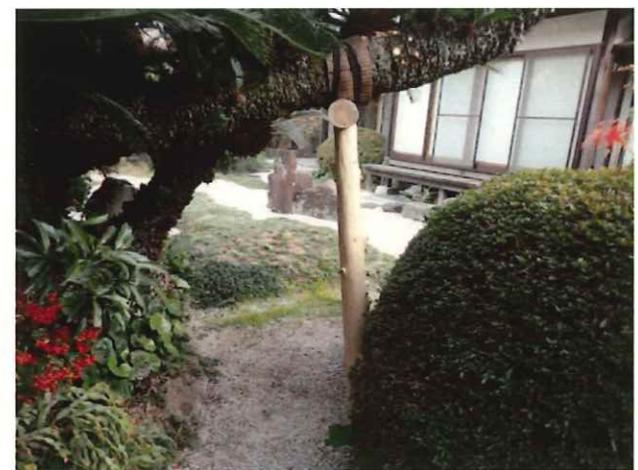
(写真 68 取替完了)

(写真 69 取替完了)

(写真 70 取替完了)

(写真 71 取替完了)

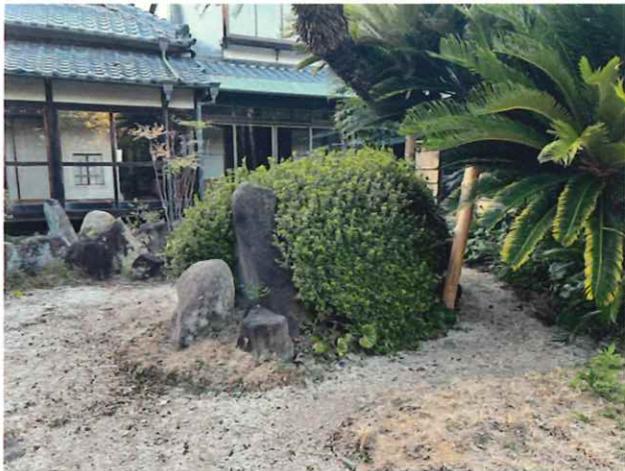
庭の主石組の前には五葉松が植えられ立石が視認しにくくなっていた。この五葉松は後年に植えられたと推察される。主景木であるクロマツは差し枝が伸長しすぎて、飛び石の導線上に覆い被さり飛び石を歩けない状態であった。竜門庭作庭前からあったソテツも芽吹きが増え背面の竹垣が見えない状況であった。

(写真 72 景石に覆い被さった低木)

2024年9月に剪定作業に着手した。景石に覆い被さっている低木は、根元から30cmくらいの高さで切り戻した。長年の刈込管理の結果表面以外の内部は枝枯れを起こしており、葉芽がない状態であったが剪定作業時期(9月)を考えれば冬期までに新芽が発芽すると判断し思い切って強剪定を行った。

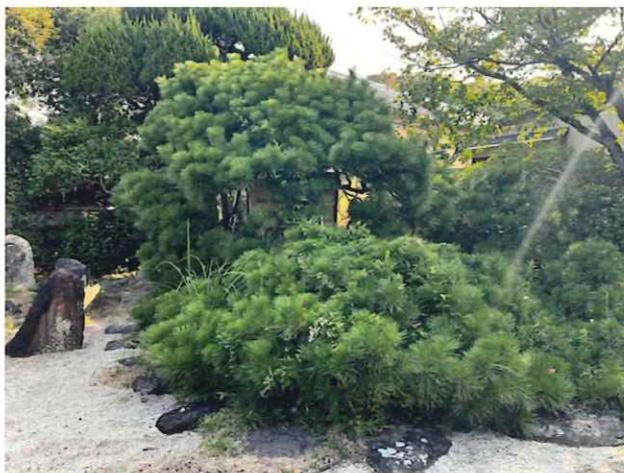
(写真 74 飛び石まで迫出したクロマツ)

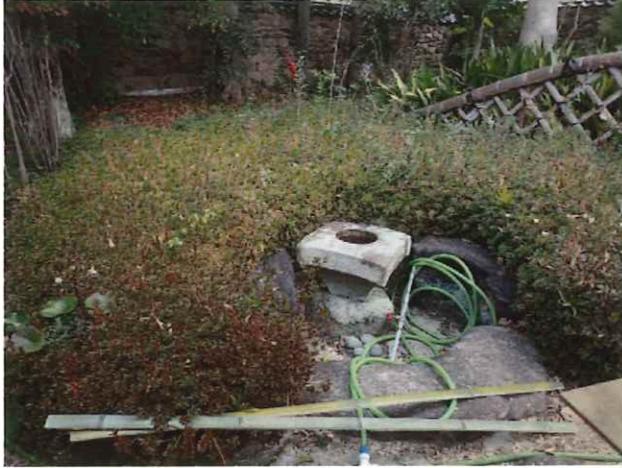
茶室竜門庵の茶庭の方は空が見えなくなるほどに枝葉が覆いかぶさり、周囲が全体的に暗くなっていた。下層の低木サツキは、経年の刈り込み不足で徒長が伸長して、蹲の石組みに覆い被さっており茶庭の様をなしていない状況であった。

(写真 76 蹲の役石を覆い隠す低木)

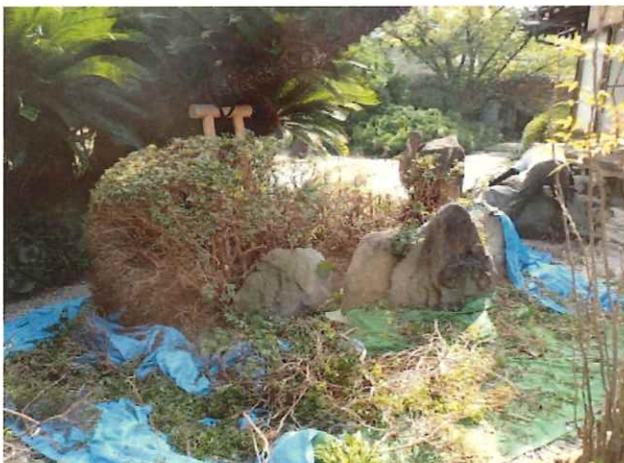
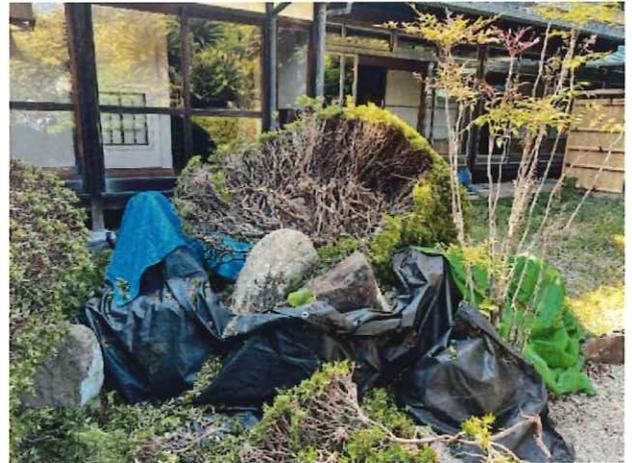
(写真 80 低木切り戻し状況)

(写真 81 低木切り戻し状況)

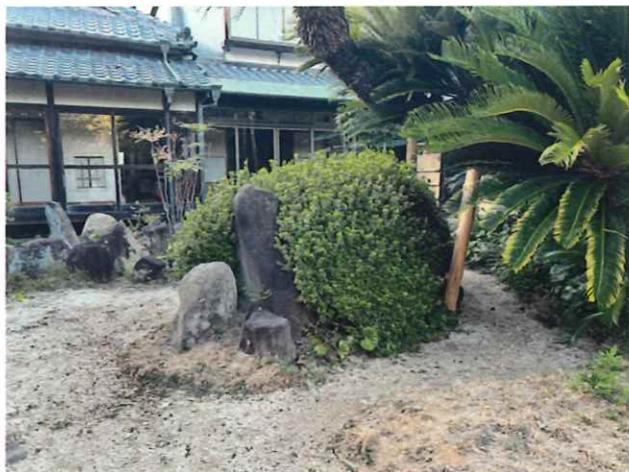
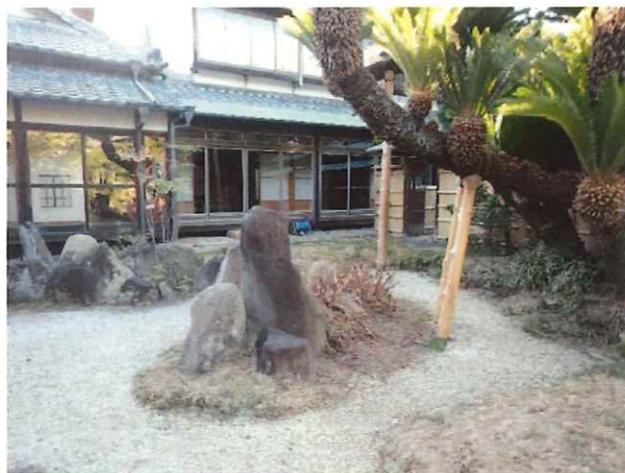
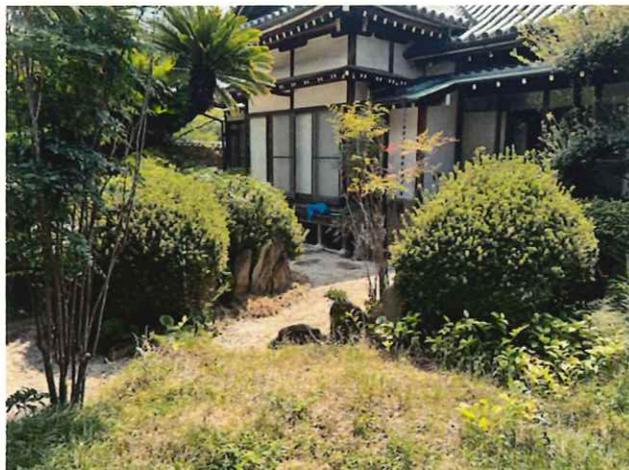
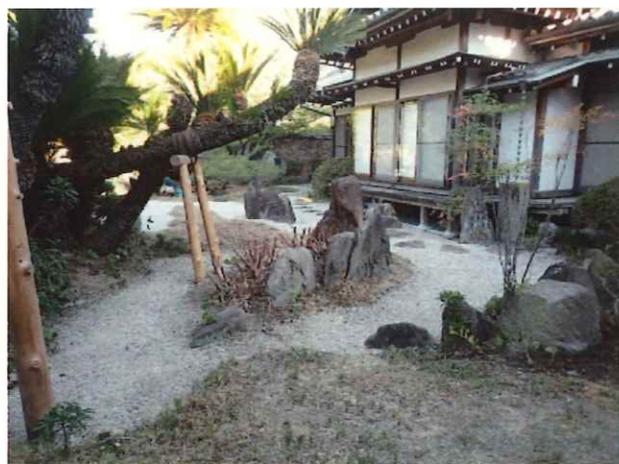
景石に覆い被さっていた低木の強剪定をした結果、景石の全体像がよく見え作庭当時の景石の据え付け方や根入れなど石組みの意図が分かるようになった。

(写真 82 低木強剪定着手前)

(写真 83 低木強剪定完了後)

(写真 84 低木強剪定着手前)

(写真 85 低木強剪定完了後)

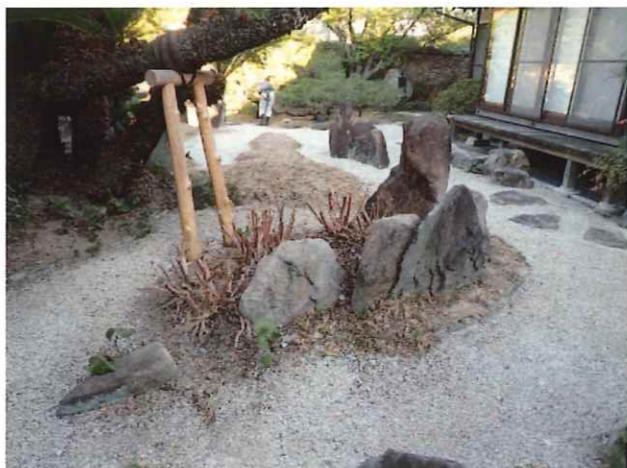
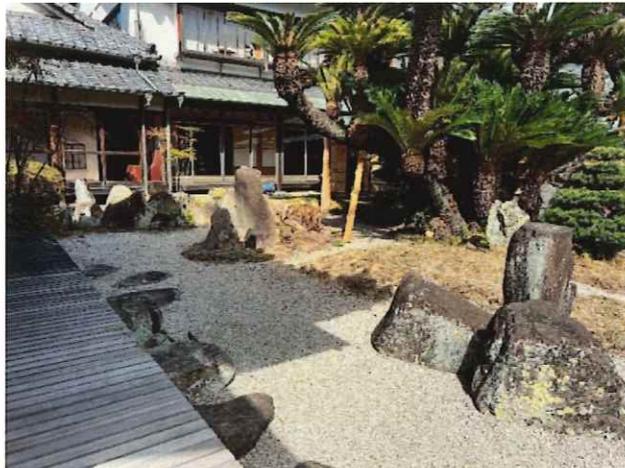
(写真 86 剪定完了後)

(写真 87 剪定完了後)

低木の強剪定完了。五葉松は移植の適期となる冬期に行うこととした。

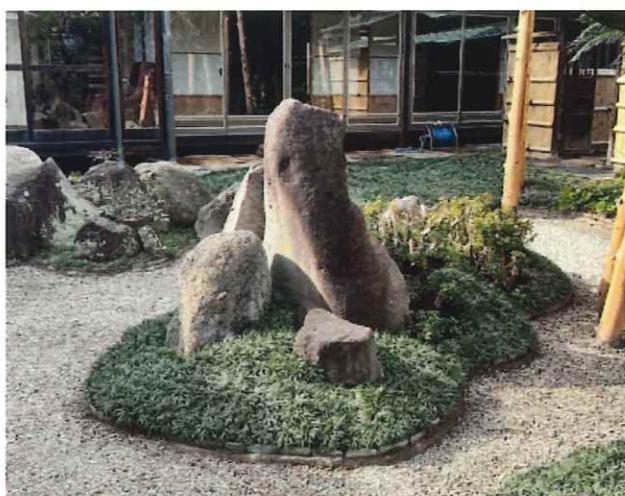
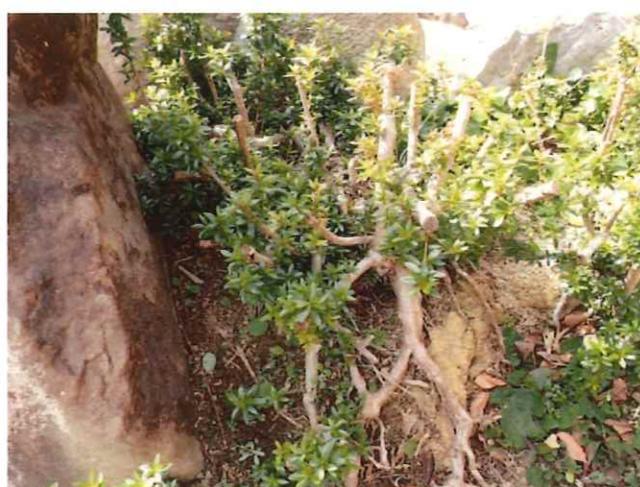
低木強剪定を行ってから4か月後には新芽が多く芽吹いた。生育には問題はない。

(写真 88 芽吹きした低木)

(写真 89 芽吹きした低木)

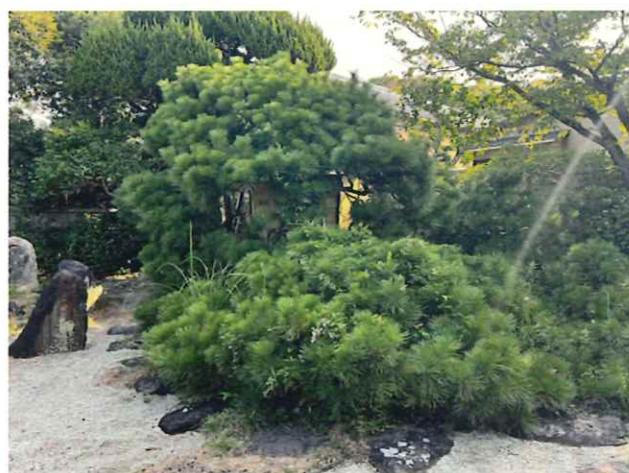
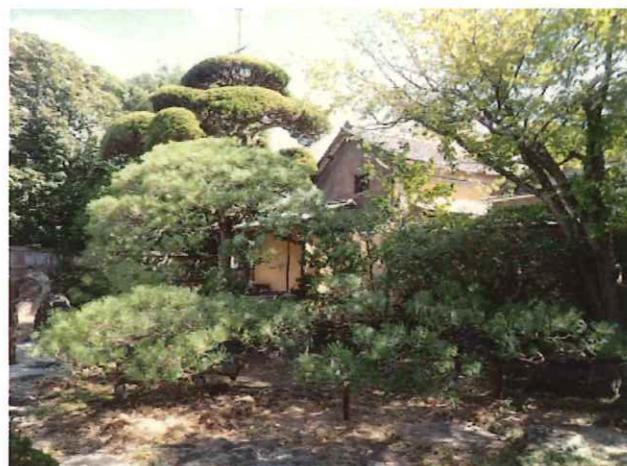
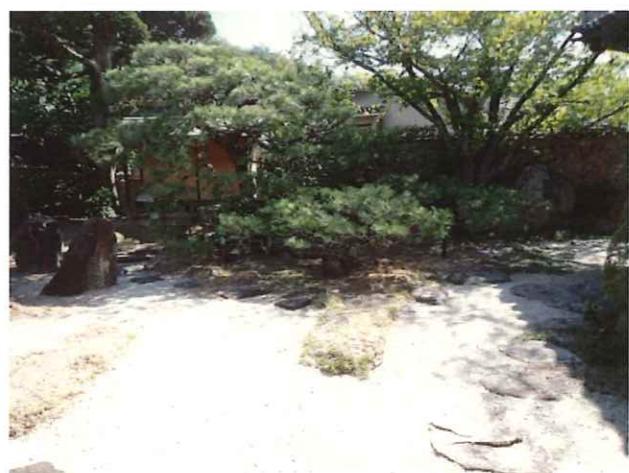
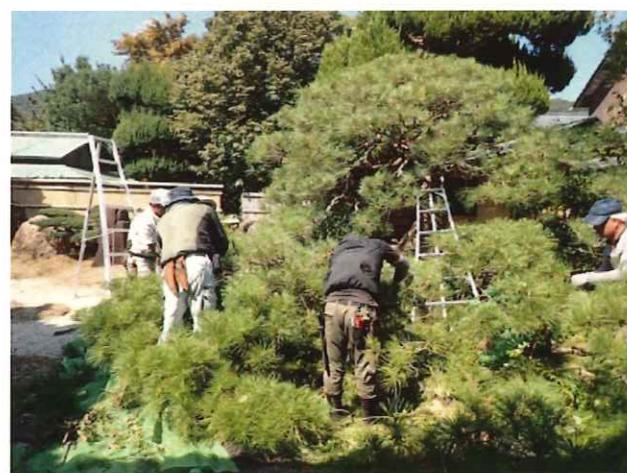
(写真 90 クロマツ剪定着手前)

(写真 91 クロマツ剪定完了後)

(写真 92 クロマツ剪定完了後)

(写真 93 剪定作業状況)

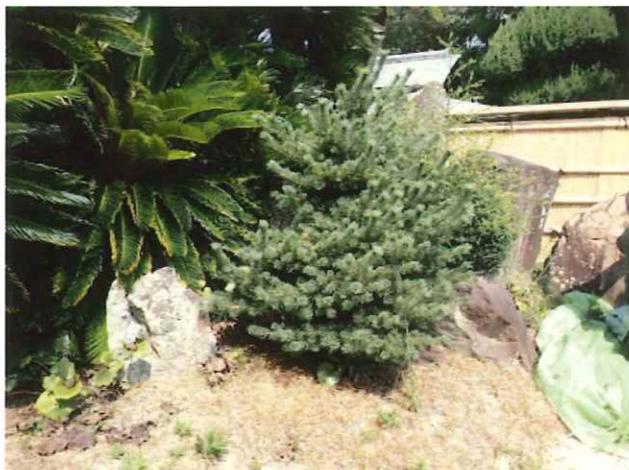
(写真 94 移植着手前)

2025年2月に入り立石を隠している五葉松の移植を行った。移植後は立石がよく見えるようになった

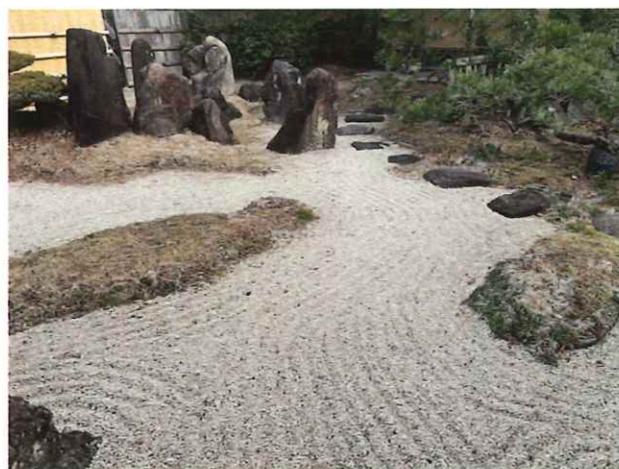
竹垣取替、樹木剪定の補修の完了後は地祇の張替に取り掛かった。竜門庭の地祇は玉竜が多くを占めているが、経年、数年続く猛暑によって枯損衰退しており、枯死した部分は草地化し、下地の土壌が露出して雨水などによって白砂の部分に流出していた。また、これまでの経年劣化で、築山の起伏が小さくなり立石に合わない造形となっていた

(写真 107 枯死衰退した玉竜)

白砂に流失して混ざった砂を取り除きその砂を造形に再利用した。造形は過去の写真を参考にして盛り土を形成した。

下地造形が完了したのち玉竜の張替えを行った。

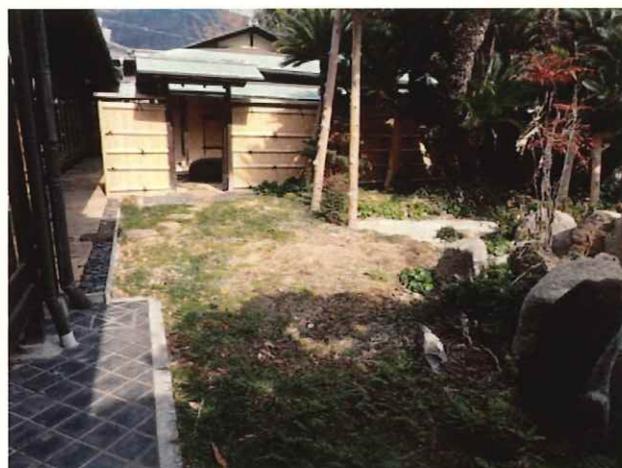
(写真 109 枯死衰退した玉竜)

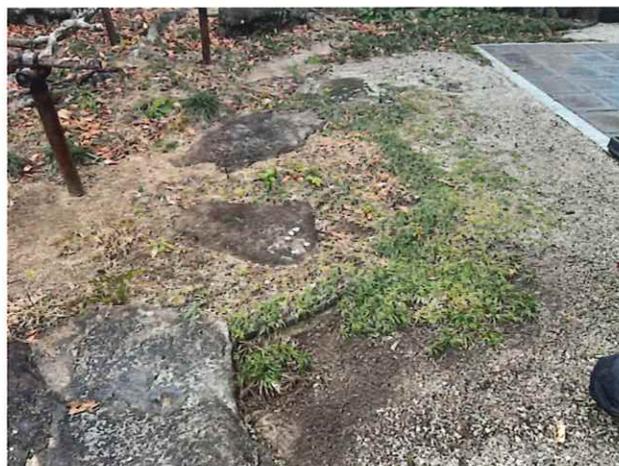
(写真 111 雑草が混じった白砂)

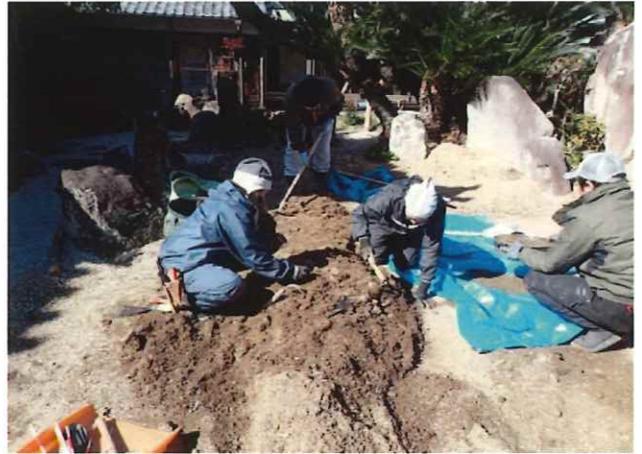
(写真 113 草根の撤去)

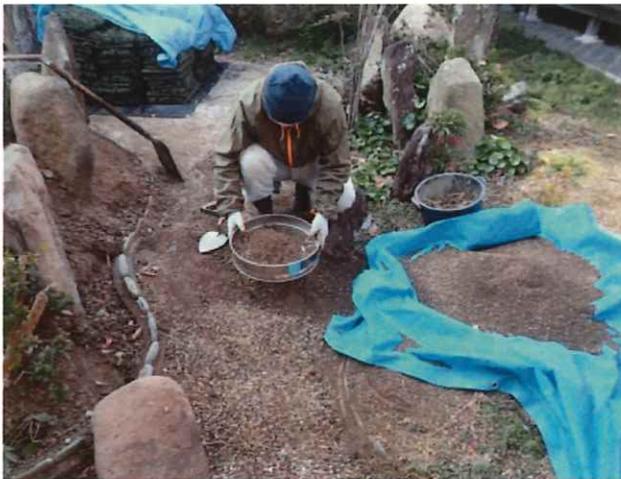
(写真 114 白砂に流入した砂の取り出し)

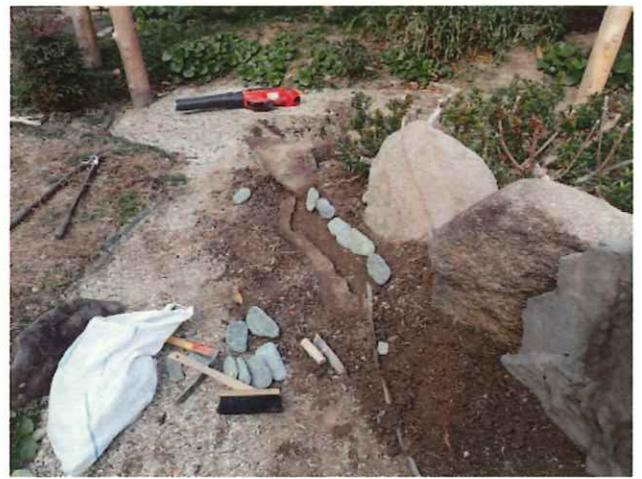
(写真 115 差し石の復旧)
