清滝山 第13番本坊 栄光寺 御中

京都林泉協会

報 告 書

内 容 : 栄光寺庭園修復作業について

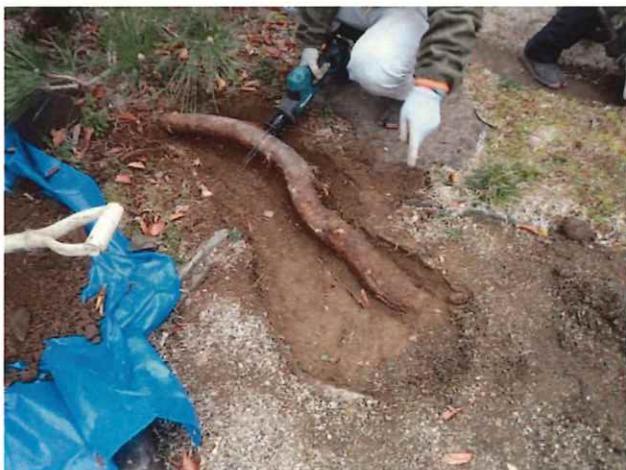
(写真 116 支障となる根茎の切断)

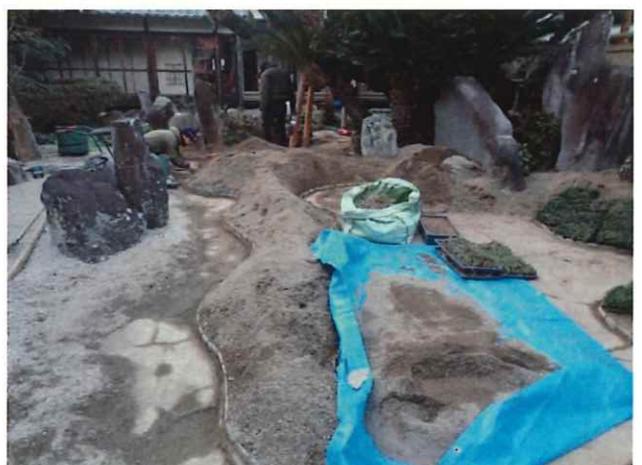
(写真 117 下地造形)

白砂に流失して混ざった砂を取り除きその砂を造形に再利用した。造形は過去の写真を参考にして盛り土を形成した。

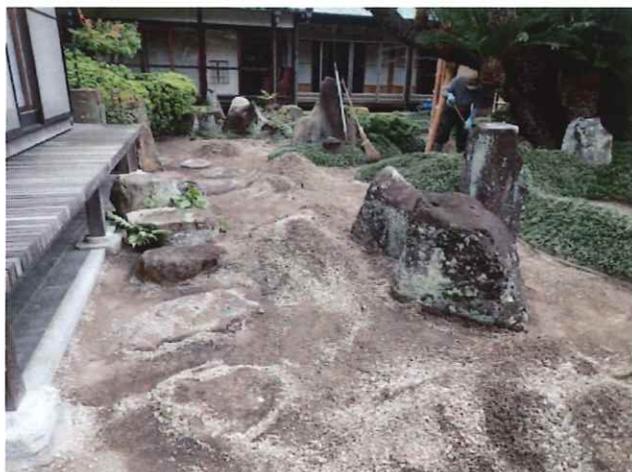
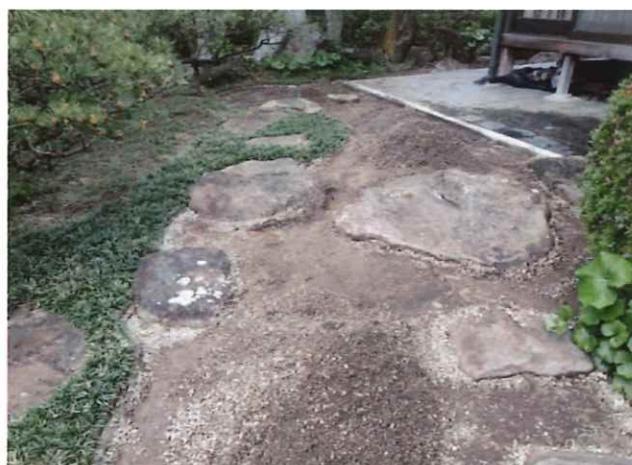
玉竜の張り替えが完了した後引き続き白川砂の入替を行った。白砂は長年の庭園管理で白川砂量が減少し一部路床が見える状況であった。路床はモルタル床打ちの構造であったが、所々ひび割れを起こし亀裂やモルタルの剥離が見受けられた。路床面の痛み具合、全体の排水状況を検証した結果、モルタル全面打ち直し補修は行わず部分補修で対応した。

(写真 130 既存白川砂の撤去)

(写真 131 既存白川砂の撤去)

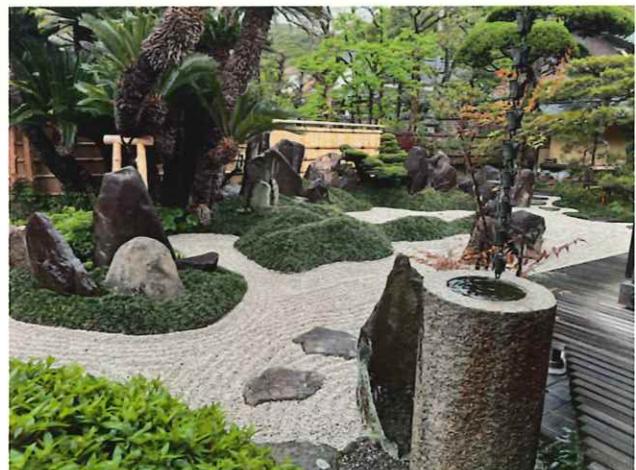
(写真 141 完了後)

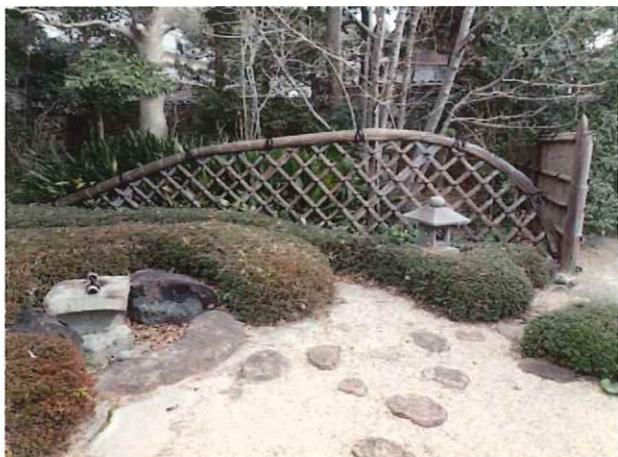
(写真 142 着手前)

2024年の竜門垣作り替えの時見送った光悦垣を2025年3月に作り替えた。

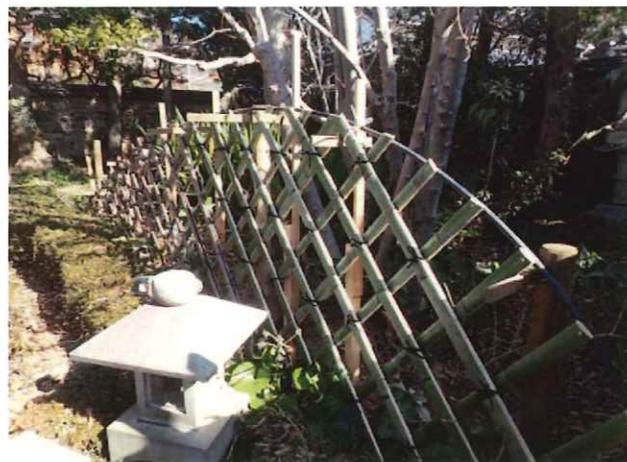
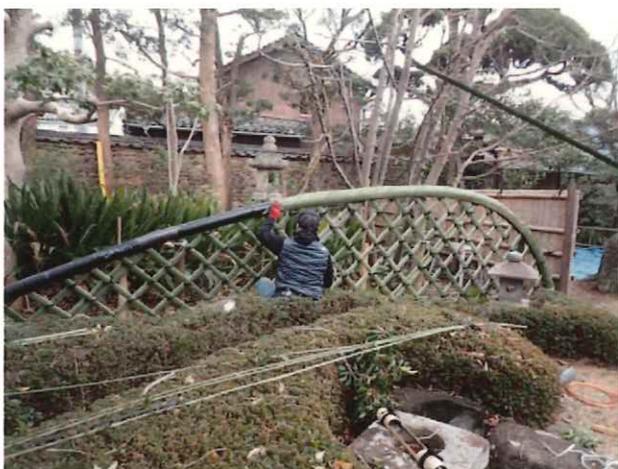
(写真 143 作業状況)

(写真 144 作業状況)

(写真 145 作業状況)

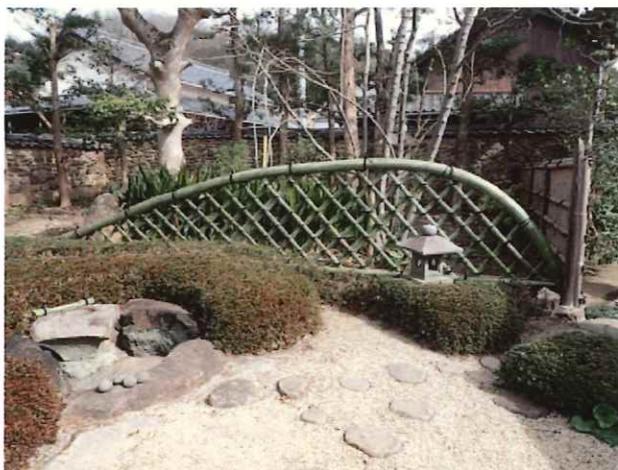
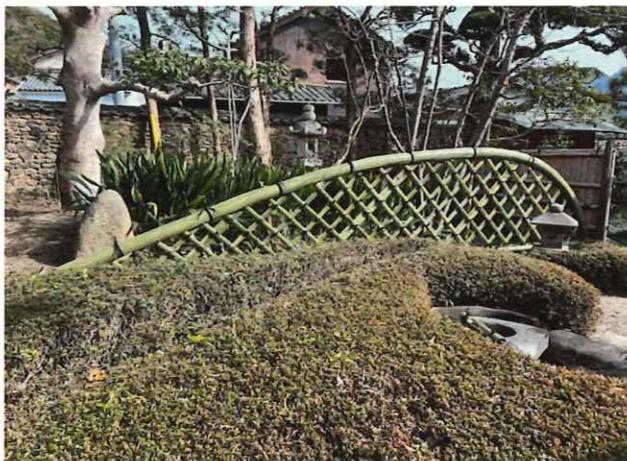
(写真 146 光悦垣完了後)

(写真 147 光悦垣完了後)

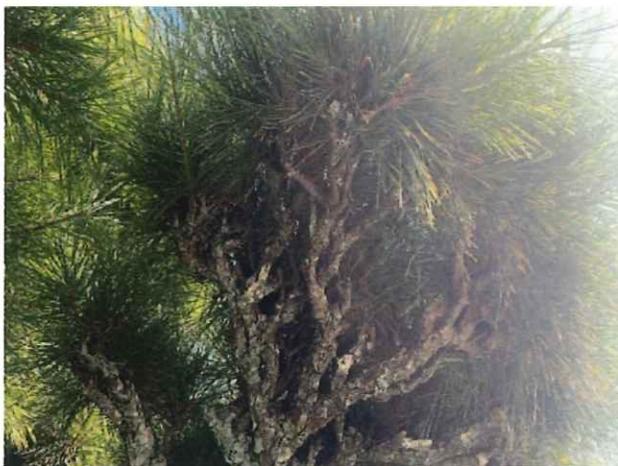
栄光寺は竜門庭の他に参道クロマツ並木・本坊前庭がある。参道のクロマツは芽を短く詰める剪定で芽が多く残っており葉密度が高い状態になっていた。これはこの地方の剪定技法である。今回この技法から京風の透かし剪定の技法に変更を提案した。京風剪定の特徴は透かし剪定をすることにより透け感を感じて樹形全体が柔らかく見えるようになる。枝間に程よい隙間を設けることにより病虫害や枯枝の発生を抑える効果が期待できる。ただしこれまで芽を詰める剪定に慣れている樹木が、一度に多くの透かし枝抜きをすると樹木の生理的耐性に影響する可能性があるため、3年掛けて徐々にクロマツが透かしに慣れていくように計画した。参道クロマツの剪定技法変更は2024年9月から着手し現在2年目（2期目）を経過している。

詰まりすぎた枝芽

(写真 138 詰まりすぎたマツの芽)

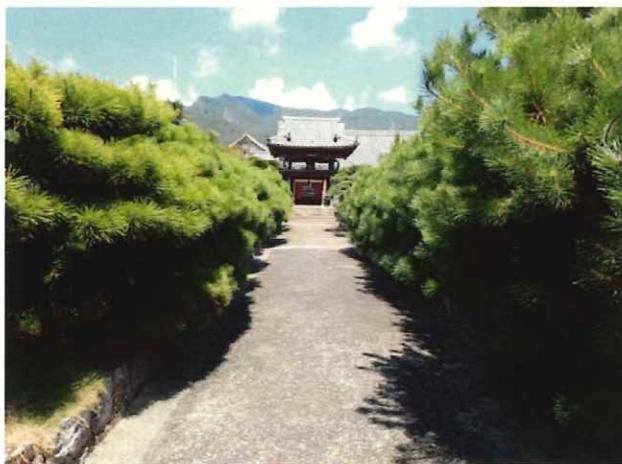
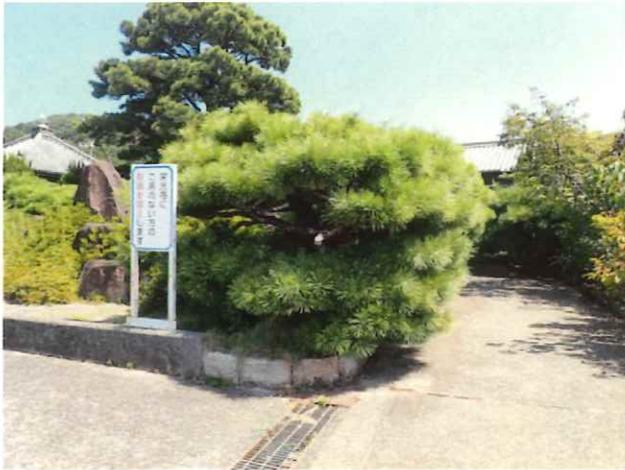
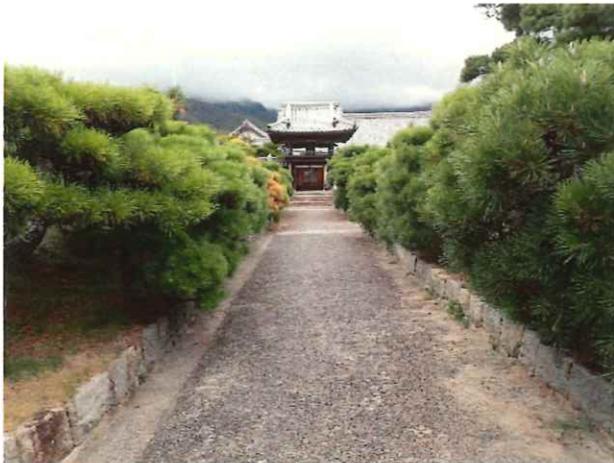
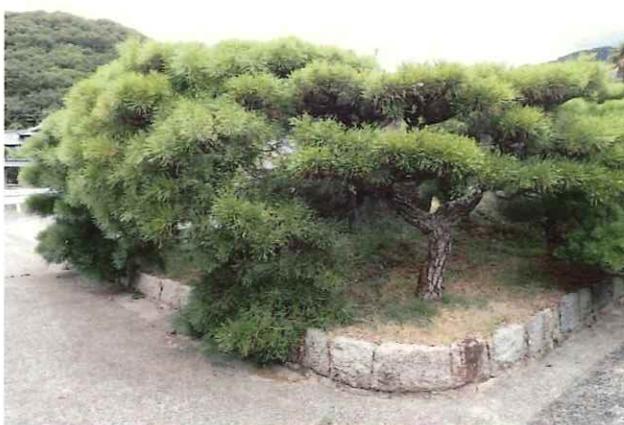
(写真 139 着手前)

(写真 141 着手前)

(写真 143 着手前)

(写真 145 着手前)

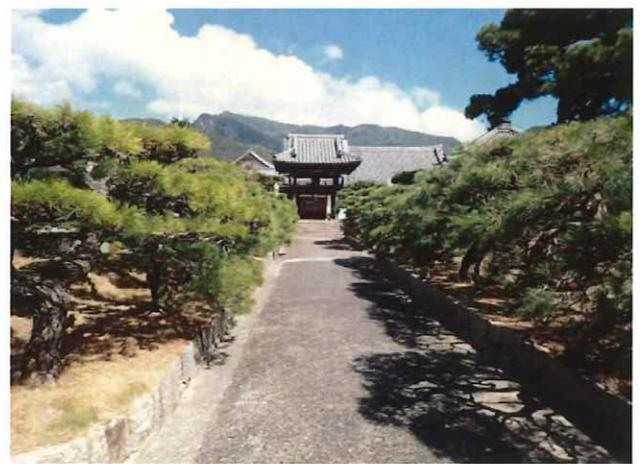
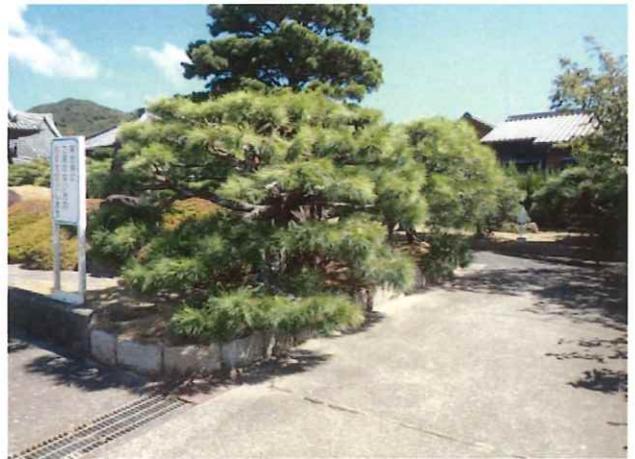
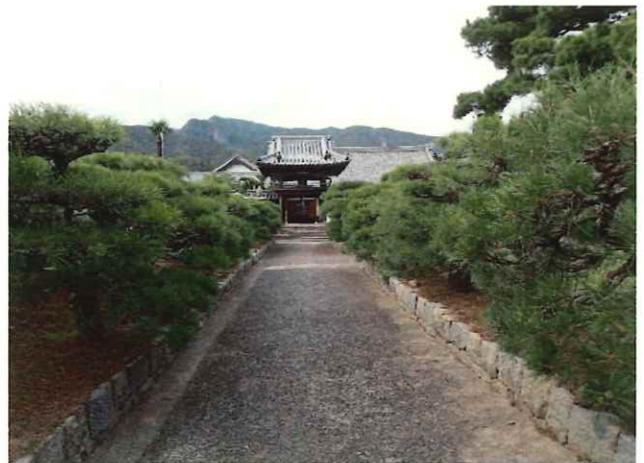
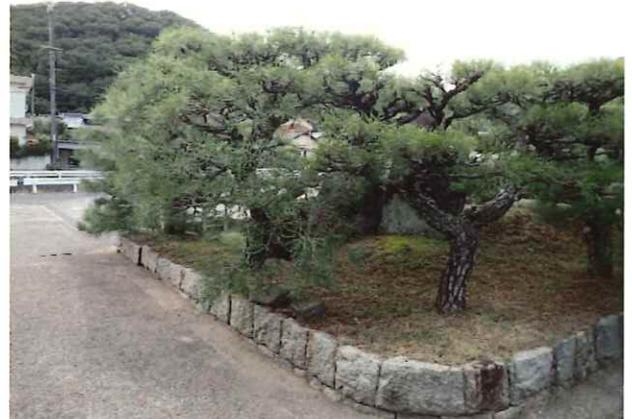
(写真 140 完了後)

(写真 142 完了後)

(写真 144 完了後)

(写真 146 完了後)

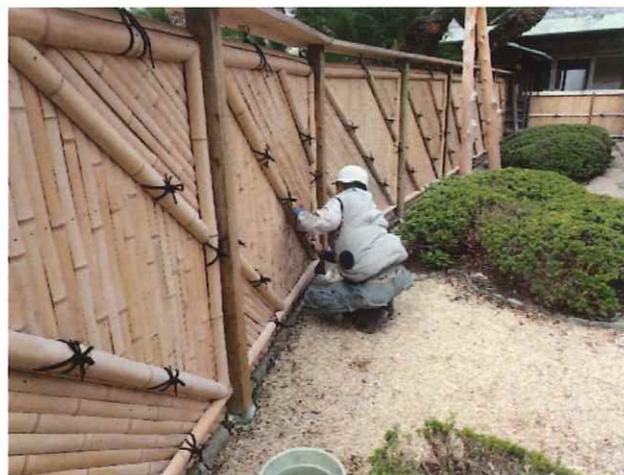
(写真 148 水拭きによる竹垣の洗い)

竜門垣の屋根及びソテツの支柱に年1回防腐剤を塗布することとした。年1回の防腐処理で竹垣屋根の腐食は大きく抑えられると推察される。竹垣については定期的に水拭きにて清掃することにより竹垣表面の磨きを行い、いわゆる「飴色」になるように維持する。

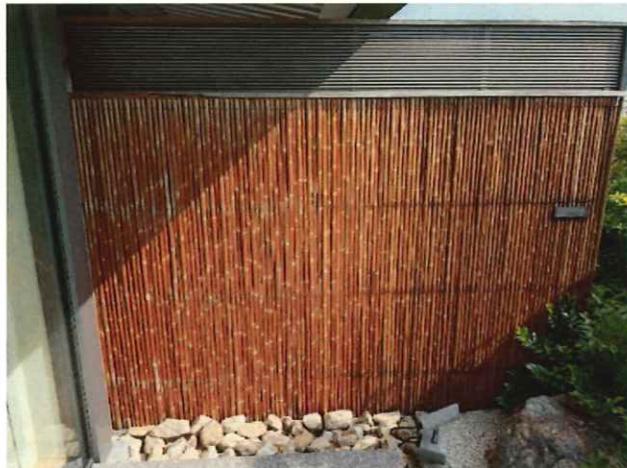
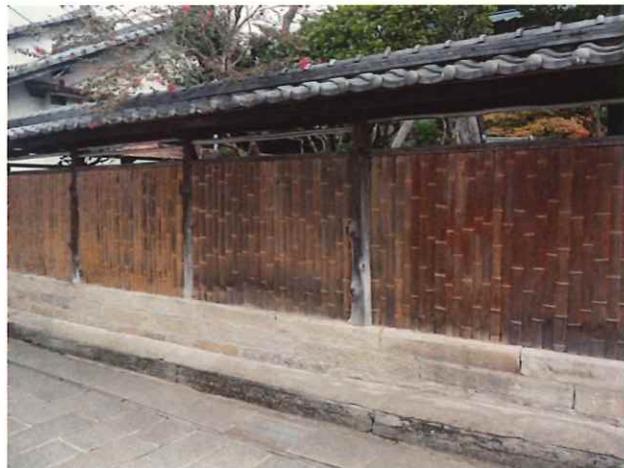
(写真 149 飴色に磨いた竹垣)

(写真 150 飴色に磨いた竹垣)
